EVALUACIÓN GEOFÍSICA DE LA MARGEN IZQUIERDA DEL RÍO RÍMAC (Lima Cercado)

Informe Técnico N°038-2021/IGP CIENCIAS DE LA TIERRA SÓLIDA

Informe Técnico

Evaluación Geofísica de la Margen Izquierda del Río Rímac –Lima Cercado.

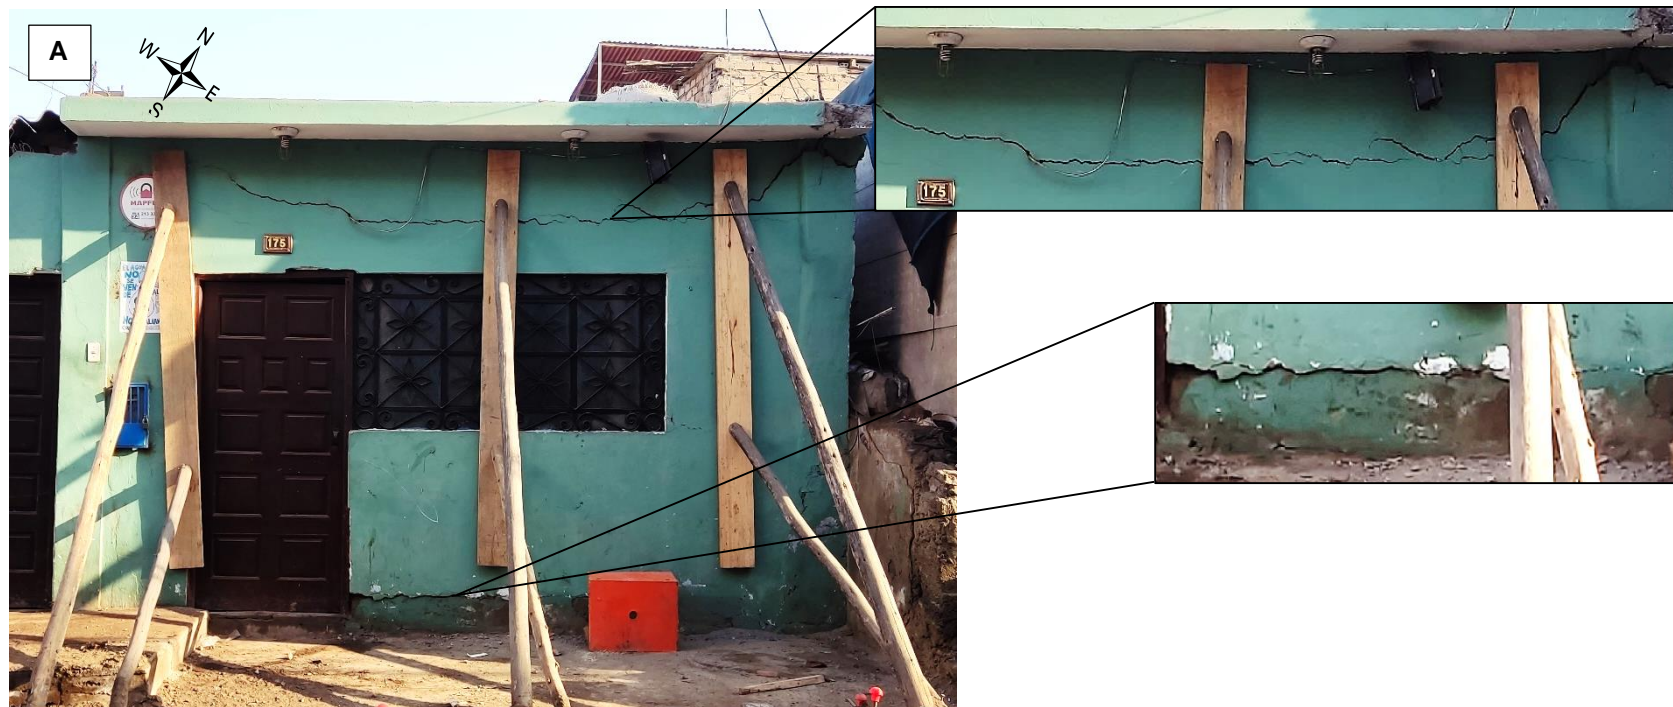
Pto. 06		Ubicación: jr. La Inmaculada 175					
Región	Lima	Provincia	Lima	Distrito	Lima Cercado		
Coordenadas UTM							
Zona	18 S WGS-84	Norte (m)	8668409	Este (m)	277125	Elevación (m s. n. m.)	148

- Figura A: Asentamiento diferencial; y fisuramiento de la fachada, con 1.5 m y 4 m de longitud, en la parte inferior y superior, respectivamente. Uso madera para su sostenimiento, mientras se desarrollan trabajos de alcantarillado en las calles contiguas.

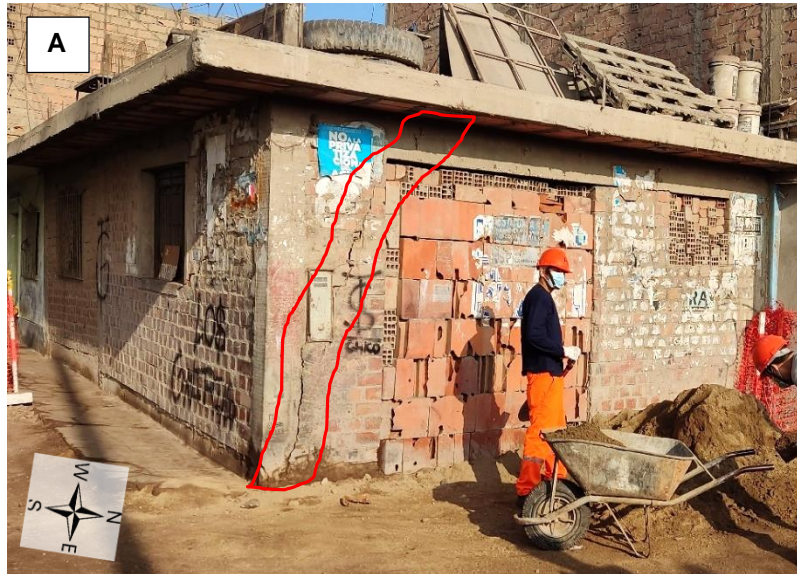
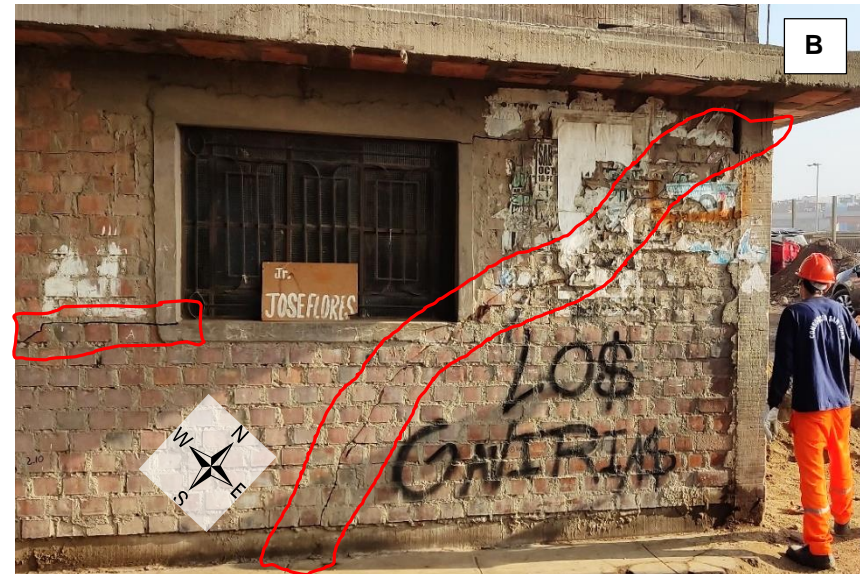
- Figura A: Fisura (delimitación en rojo) con longitud de 4 m, en la pared de la vivienda asentada sobre material de relleno antrópico.
- Figura B: Fisuras (delimitación en rojo) con longitudes de 1 m (izquierda) y 5 m (derecha).

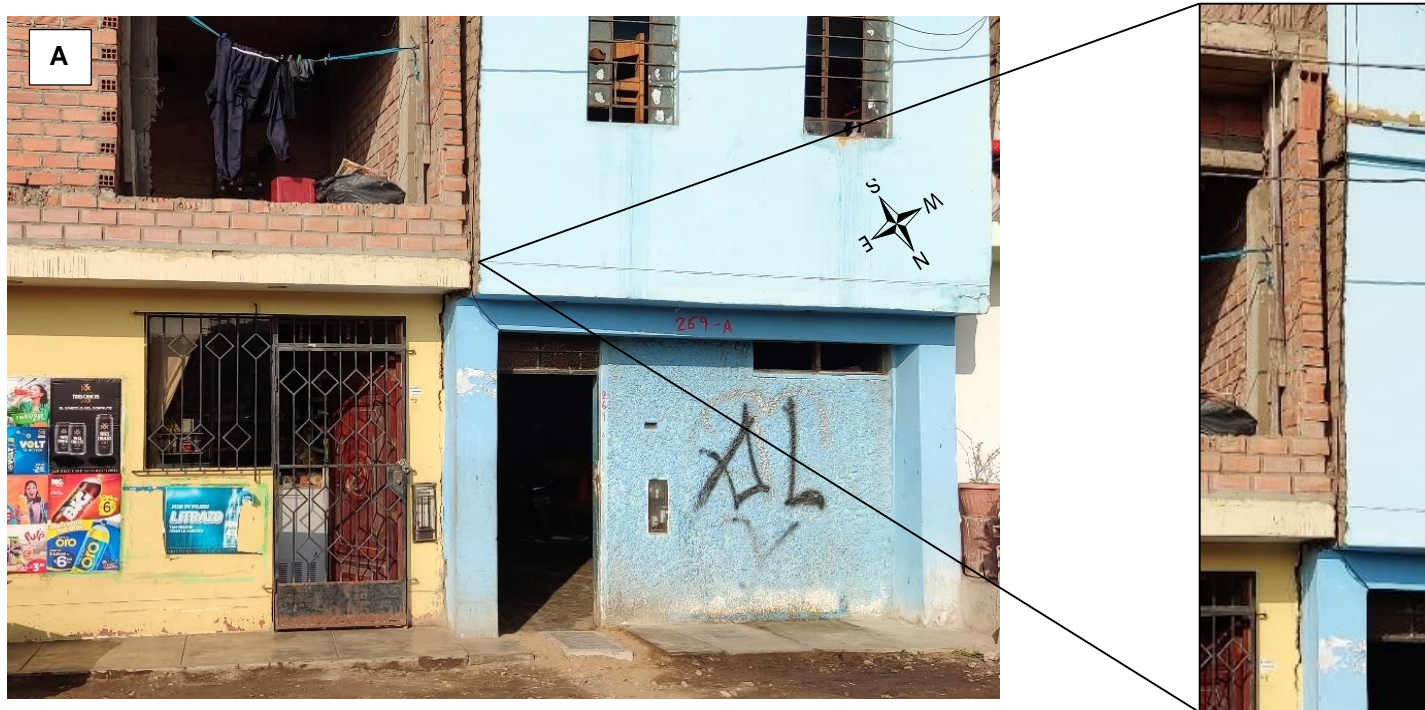
Pto. 09		Ubicación: av. Del Trabajo 269 A					
Región	Lima	Provincia	Lima	Distrito	Lima Cercado		
Coordenadas UTM							
Zona	18 S WGS-84	Norte (m)	8668343	Este (m)	277223	Elevación (m s. n. m.)	150

- Figura A: Vivienda inclinada por asentamiento diferencial (producto de conformación de suelos - relleno antrópico). Desplazamiento de 4 cm con respecto a la vivienda contigua.

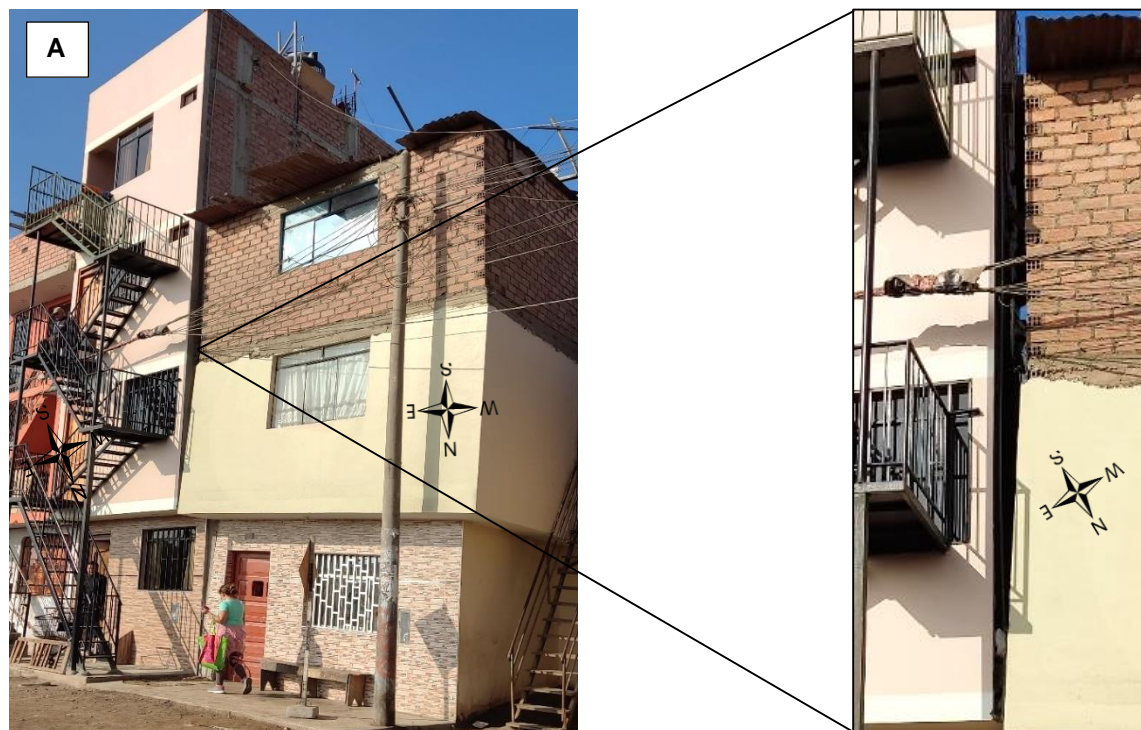
Pto. 10		Ubicación: av. Del Trabajo 263					
Región	Lima	Provincia	Lima	Distrito	Lima Cercado		
Coordenadas UTM							
Zona	18 S WGS-84	Norte (m)	8668340	Este (m)	277230	Elevación (m s. n. m.)	150

- Figura A: Asentamiento diferencial (producto de conformación de suelos - relleno antrópico). Vivienda (de la derecha) la cual sufrió movimiento, con abertura de 8 cm y desplazamiento de 10 cm respecto de la vivienda contigua.

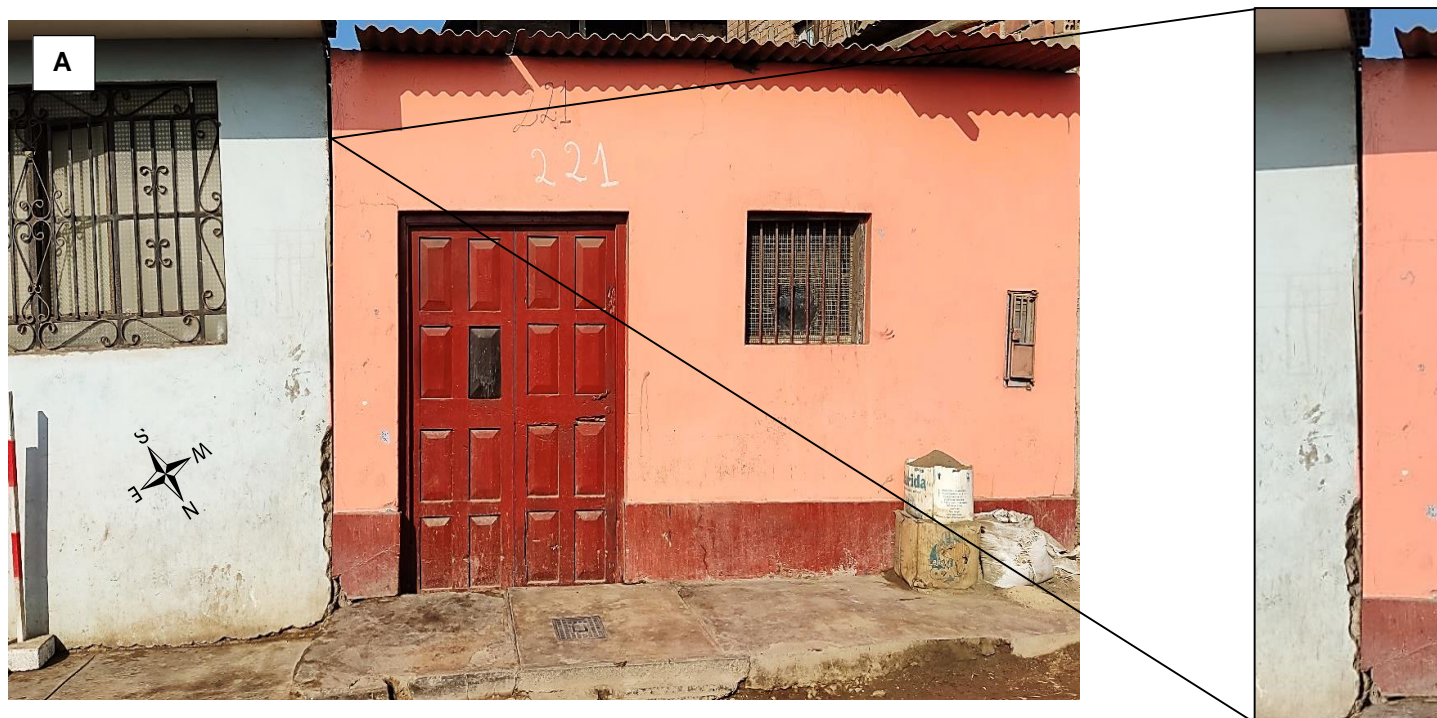
- Figura A: Asentamiento diferencial en suelo compuesto por material de relleno antrópico. Vivienda (de la derecha), que ha sufrido desplazamiento de 3 cm y abertura de 2 cm, respecto de la vivienda contigua.

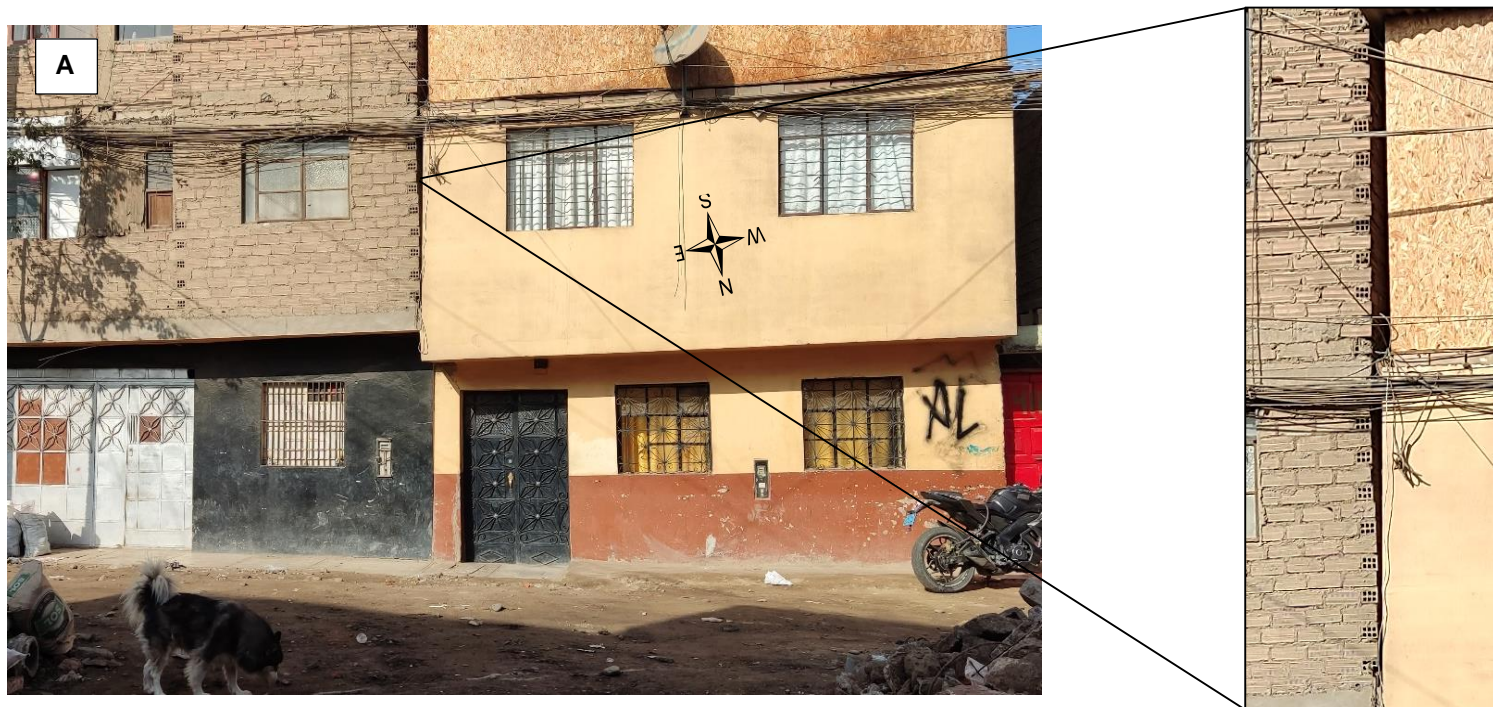
Pto. 14		Ubicación: jr. 1 de Mayo 407					
Región	Lima	Provincia	Lima	Distrito	Lima Cercado		
Coordenadas UTM							
Zona	18 S WGS-84	Norte (m)	8668501	Este (m)	276997	Elevación (m s. n. m.)	146

- Figura A: Asentamiento diferencial en suelo compuesto por material de relleno antrópico. Vivienda (de la derecha), que ha sufrido desplazamiento de 4 cm y abertura de 3 cm, respecto de la vivienda contigua.

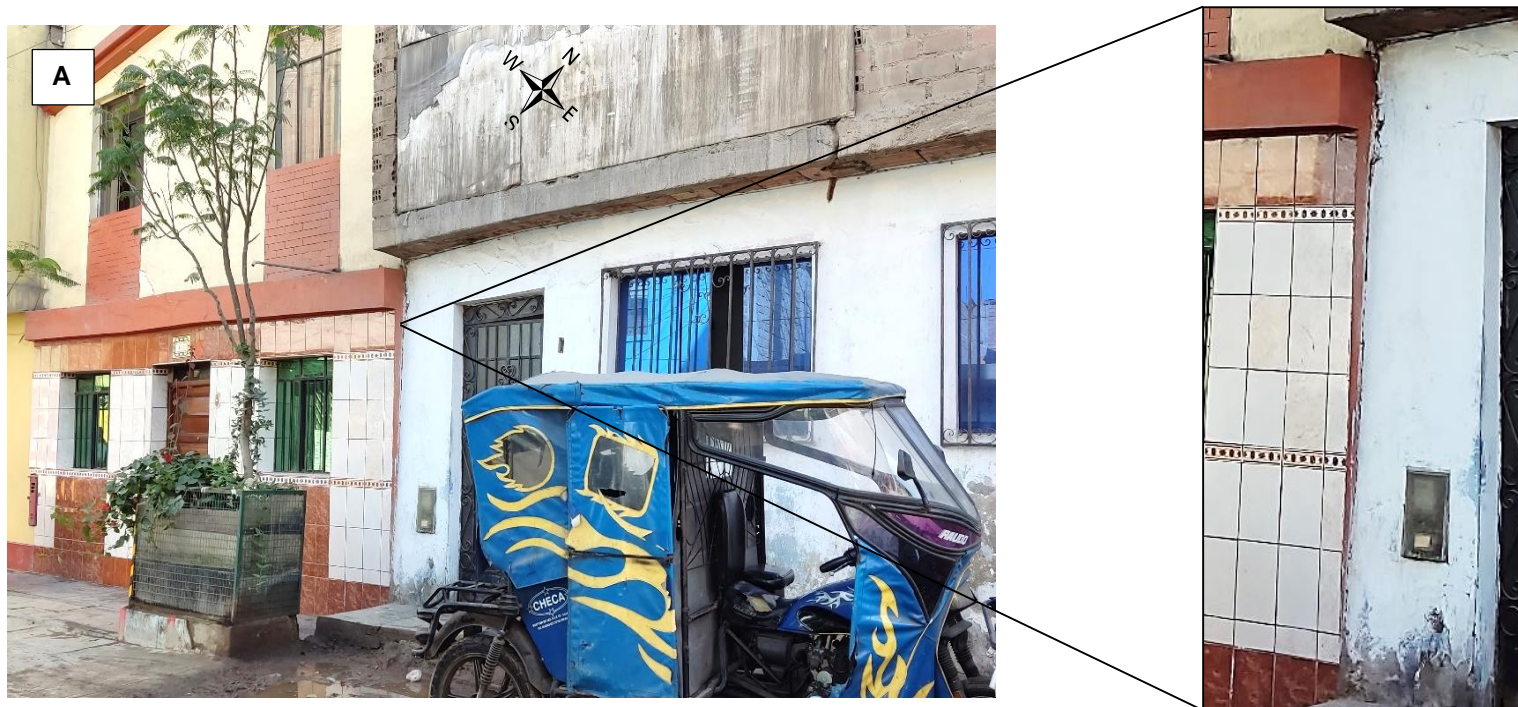
Pto. 15		Ubicación: jr. 1 de Mayo 412					
Región	Lima	Provincia	Lima	Distrito	Lima Cercado		
Coordenadas UTM							
Zona	18 S WGS-84	Norte (m)	8668512	Este (m)	276980	Elevación (m s. n. m.)	146

- Figura A: Vivienda inclinada por asentamiento diferencial (producto de conformación de suelos - relleno antrópico).
- Figura B: Desplazamiento de 3 cm de la vivienda (de la derecha, color blanco), con respecto a la vivienda contigua.

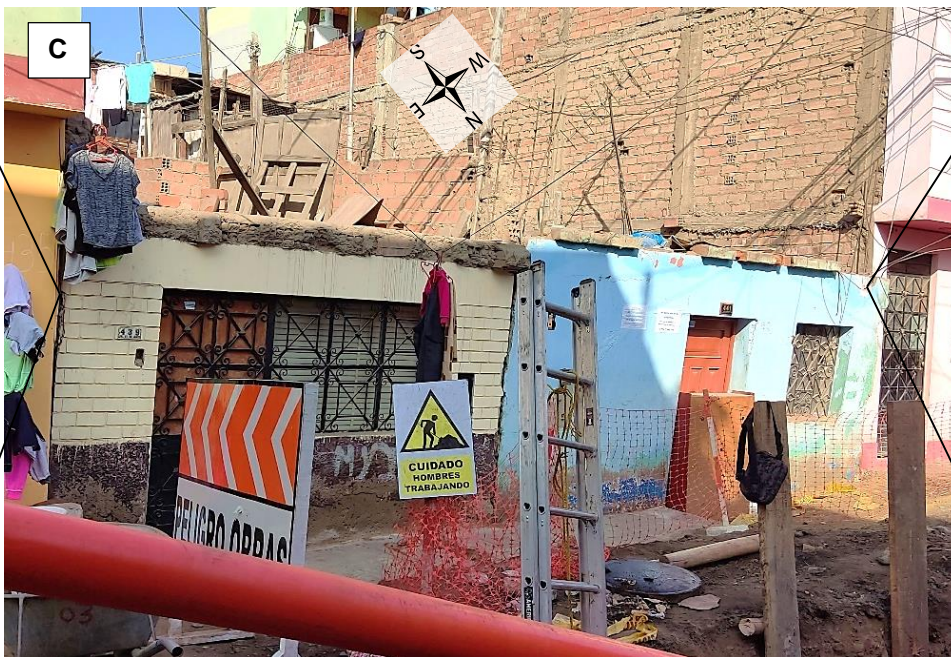
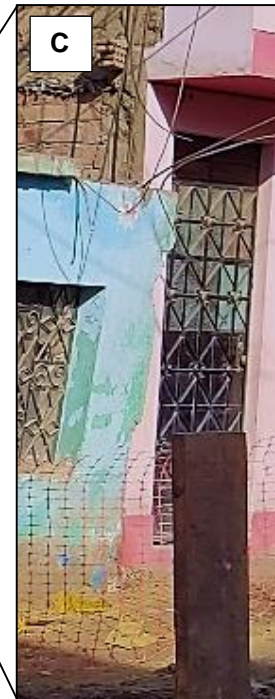
Pto. 17		Ubicación: jr. 1 de Mayo 438					
Región	Lima	Provincia	Lima	Distrito	Lima Cercado		
Coordenadas UTM							
Zona	18 S WGS-84	Norte (m)	8668517	Este (m)	276948	Elevación (m s. n. m.)	146

- Figura A: Asentamiento diferencial en suelo compuesto por material de relleno antrópico. Hundimiento e inclinación de viviendas.
- Figura B: Desplazamiento de 2 cm y abertura de 3 cm, de la vivienda (de la derecha) respecto de la vivienda contigua.
- Figura C: Se observa la inclinación y desplazamiento (10 cm) de la vivienda de la izquierda respecto de la vivienda contigua.

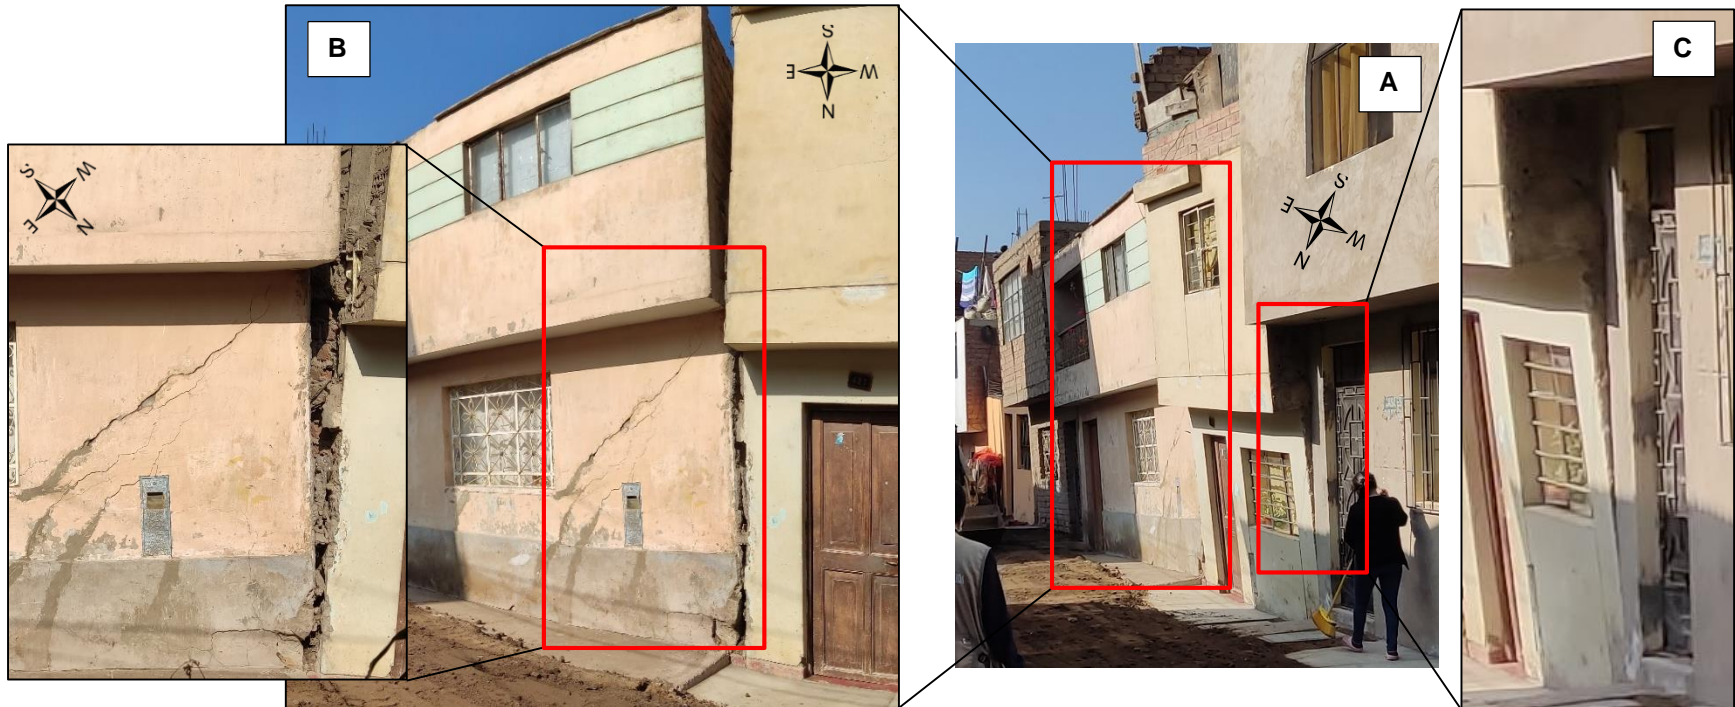
Pto. 19		Ubicación: jr. Juan Alfaro 437					
Región	Lima	Provincia	Lima	Distrito	Lima Cercado		
Coordenadas UTM							
Zona	18 S WGS-84	Norte (m)	8668542	Este (m)	276960	Elevación (m s. n. m.)	146

- Figura A: Asentamiento diferencial en suelo compuesto por material de relleno antrópico. Hundimiento e inclinación de viviendas.
- Figura B: Desplazamiento de 8 cm y abertura de 8 cm, de la vivienda (de la izquierda, color melón) respecto de la vivienda contigua.
- Figura C: Se observa desplazamiento (2 cm) de la vivienda de la izquierda respecto de la vivienda contigua.

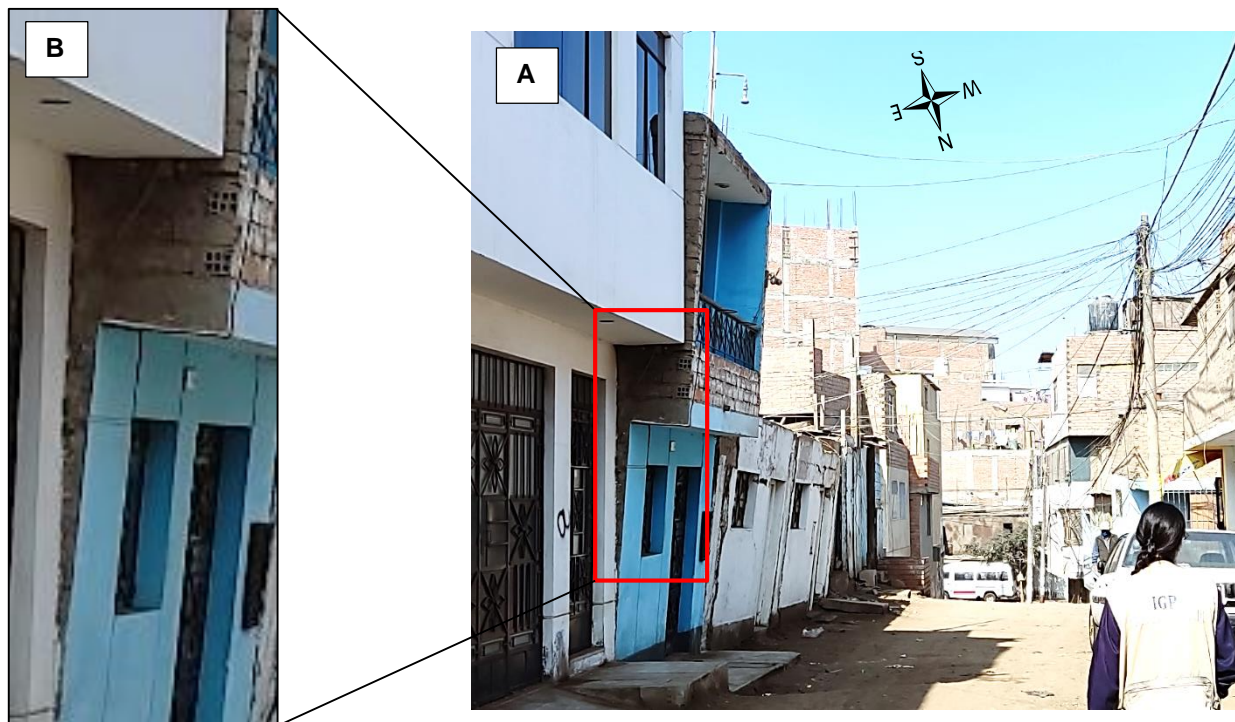
- Figura A: Asentamiento diferencial en suelo compuesto por material de relleno antrópico, viviendas hundidas e inclinadas.
- Figura B: Desplazamiento de 6 cm de la vivienda (de la derecha, color celeste) respecto de la vivienda contigua izquierda.

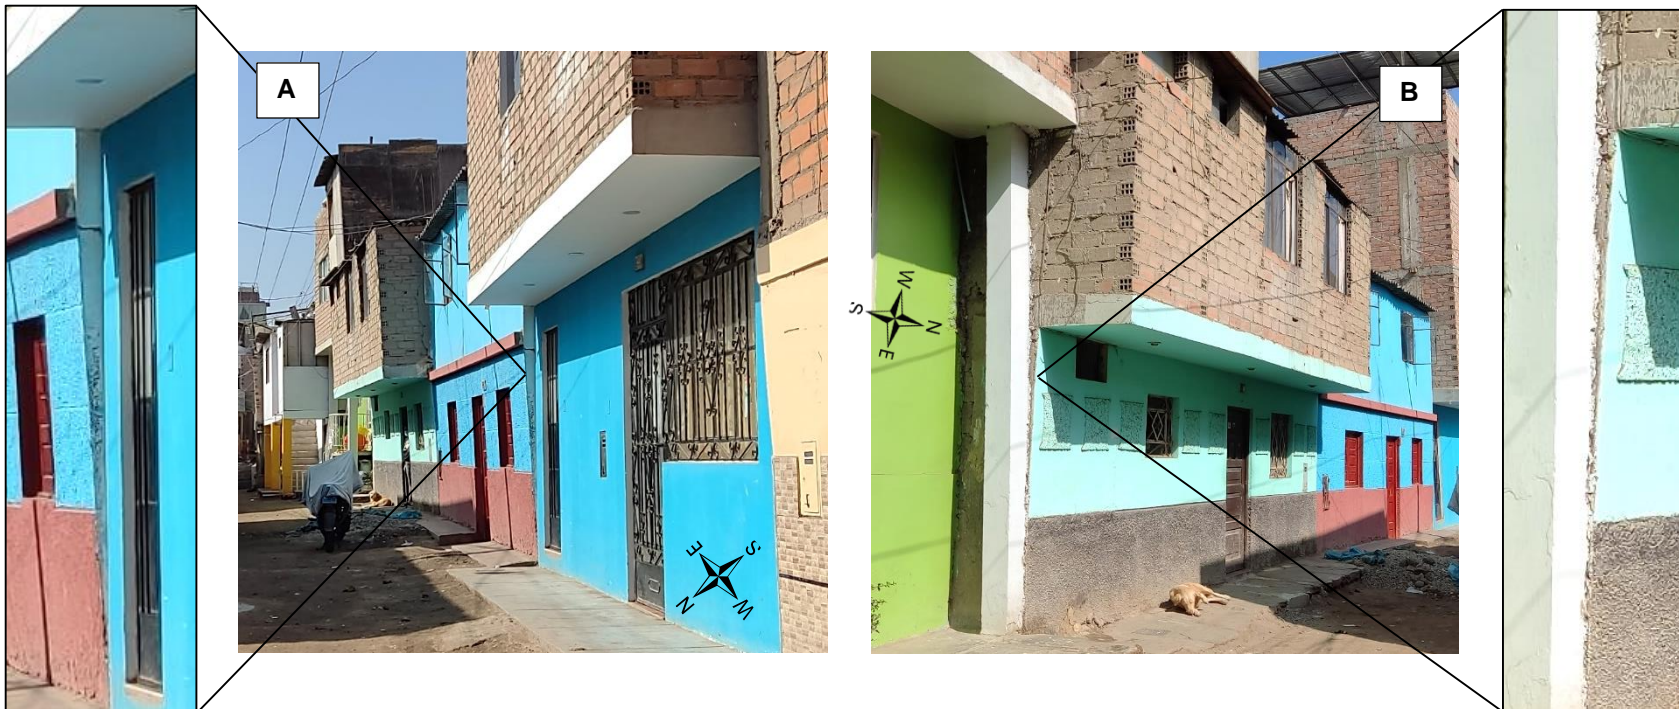
Pto. 22		Ubicación: jr. Federico Sotomayor 435					
Región	Lima	Provincia	Lima	Distrito	Lima Cercado		
Coordenadas UTM							
Zona	18 S WGS-84	Norte (m)	8668468	Este (m)	276963	Elevación (m s. n. m.)	145

- Figura A: Asentamiento diferencial en suelo compuesto por material de relleno antrópico. Viviendas inclinadas. Desplazamiento de 6 cm de la vivienda (de la izquierda) respecto de la vivienda contigua.
- Figura B: Desplazamiento de 2 cm de la vivienda (de la derecha, color verde) respecto de la vivienda contigua izquierda.

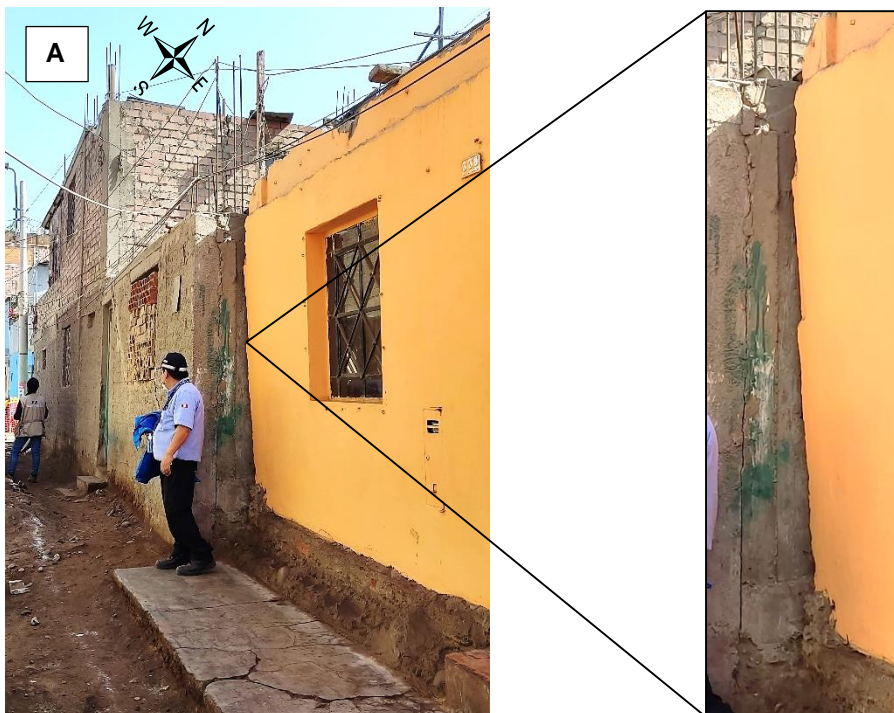
Pto. 24		Ubicación: jr. Federico Sotomayor 338					
Región	Lima	Provincia	Lima	Distrito	Lima Cercado		
Coordenadas UTM							
Zona	18 S WGS-84	Norte (m)	8668427	Este (m)	277071	Elevación (m s. n. m.)	148

- Figura A: Asentamiento diferencial en suelo compuesto por material de relleno antrópico, vivienda inclinada. Desplazamiento de 3 cm de la vivienda (de la derecha, color amarillo) respecto de la vivienda contigua izquierda.

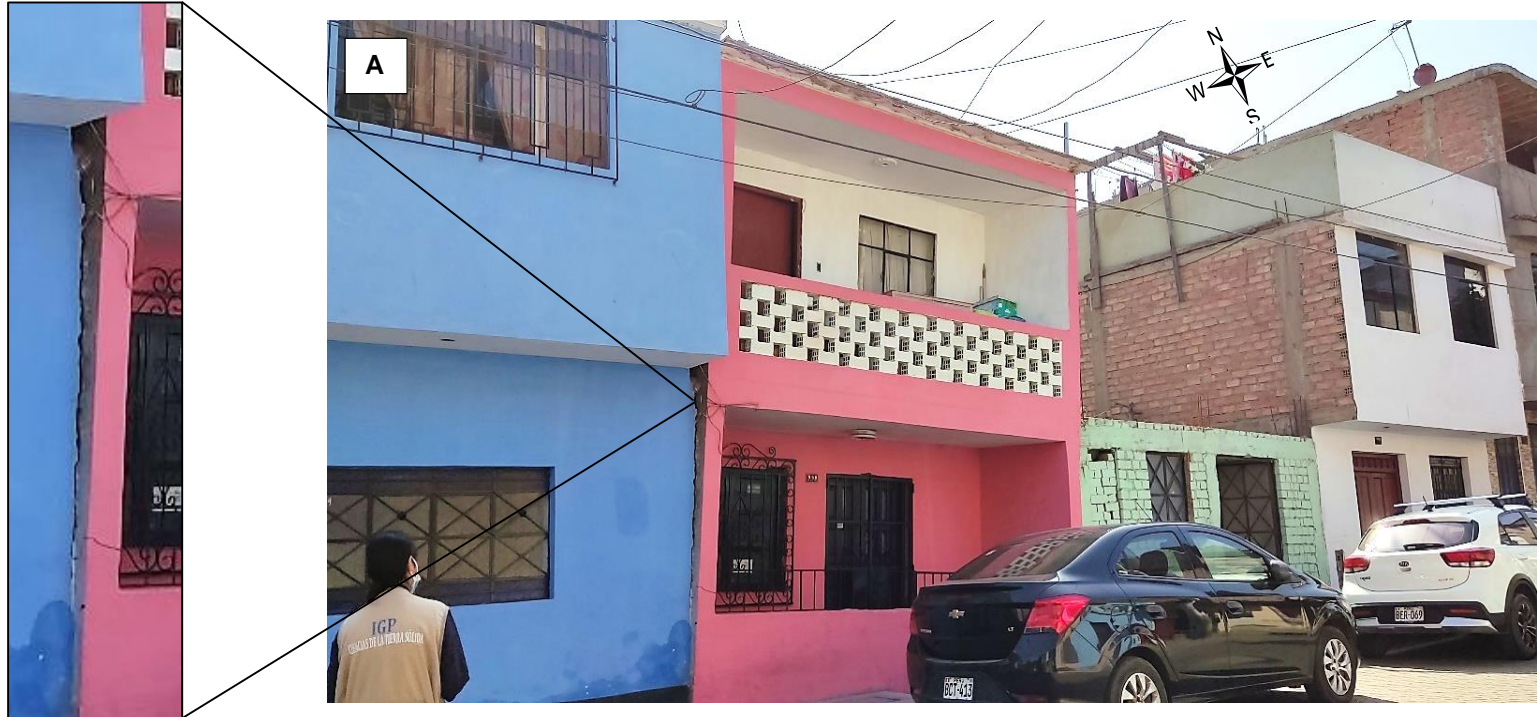
- Figura A: Asentamiento diferencial en suelo compuesto por material de relleno antrópico. Vivienda (de la derecha, color rosado), que ha sufrido desplazamiento de 6 cm y abertura de 4 cm, respecto de la vivienda contigua (color azul).

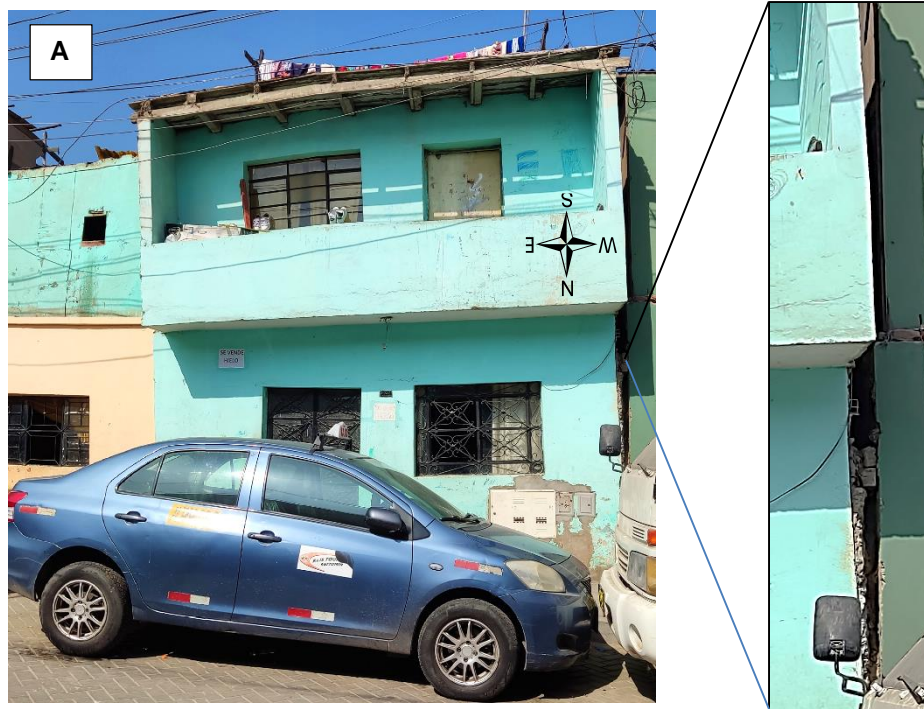
Pto. 26		Ubicación: jr. Villa María 927					
Región	Lima	Provincia	Lima	Distrito	Lima Cercado		
Coordenadas UTM							
Zona	18 S WGS-84	Norte (m)	8668464	Este (m)	276073	Elevación (m s. n. m.)	133

- Figura A: Asentamiento diferencial en suelo compuesto por material de relleno antrópico. Vivienda (de la izquierda, color verde claro), que ha sufrido desplazamiento de 8 cm y abertura de 10 cm, respecto de la vivienda contigua (derecha, color verde oscuro).

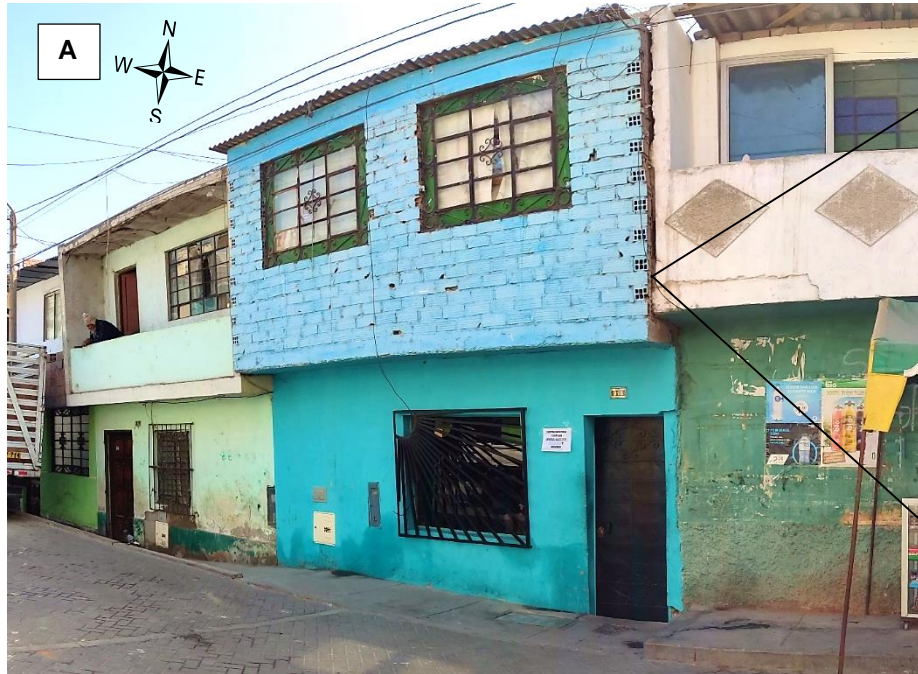
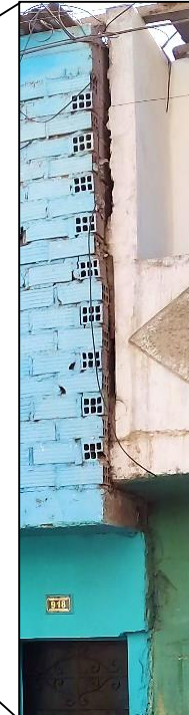
- Figura A: Asentamiento diferencial en suelo compuesto por material de relleno antrópico; vivienda inclinada. Vivienda (de la izquierda, color turques), que ha sufrido desplazamiento de 4 cm y abertura de 1 cm, respecto de la vivienda contigua (derecha).

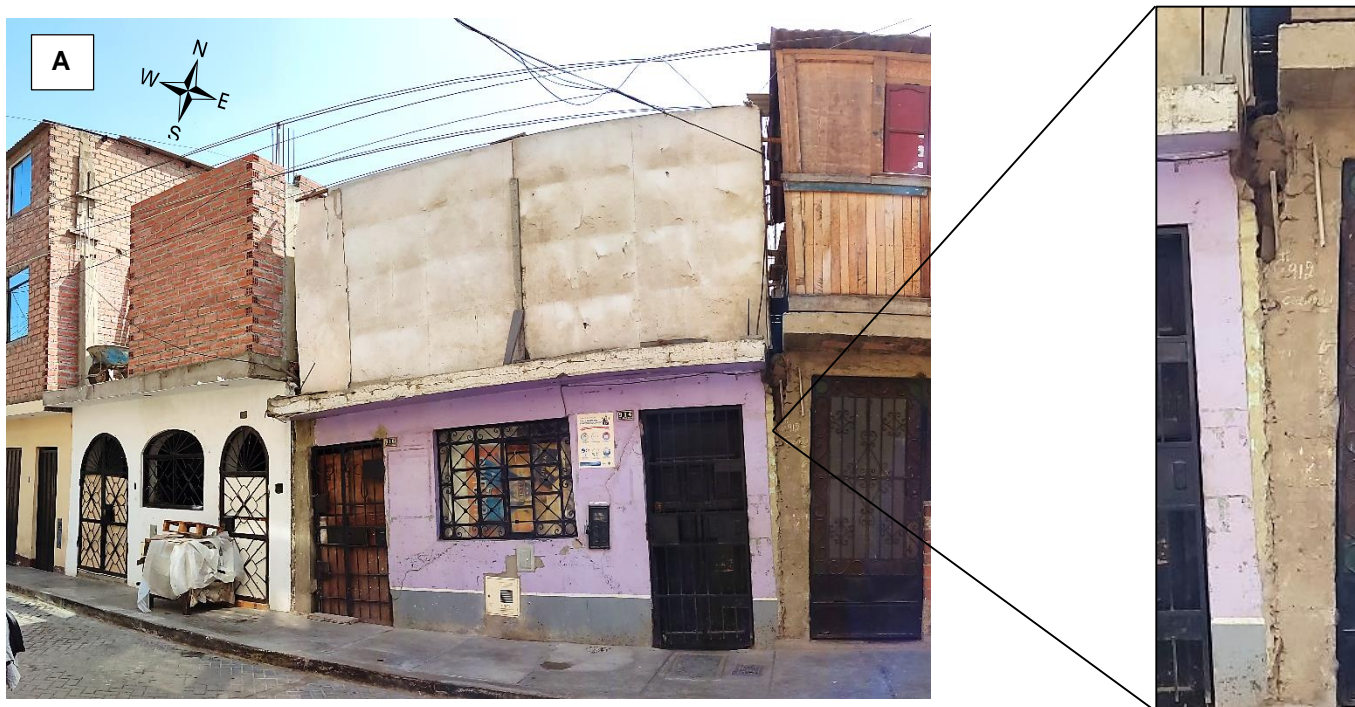
Pto. 28		Ubicación: jr. Celendín 916					
Región	Lima	Provincia	Lima	Distrito	Lima Cercado		
Coordenadas UTM							
Zona	18 S WGS-84	Norte (m)	8668506	Este (m)	276091	Elevación (m s. n. m.)	133

- Figura A: Asentamiento diferencial en suelo compuesto por material de relleno antrópico. Vivienda (de la izquierda, color lila), que ha sufrido desplazamiento de 2 cm y abertura de 8 cm, respecto de la vivienda contigua (derecha). La abertura ha sido rellena.

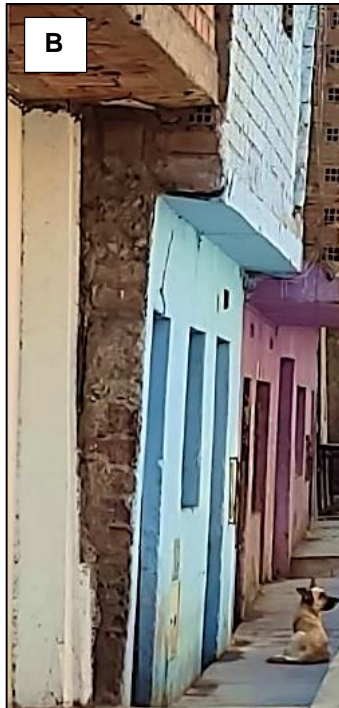
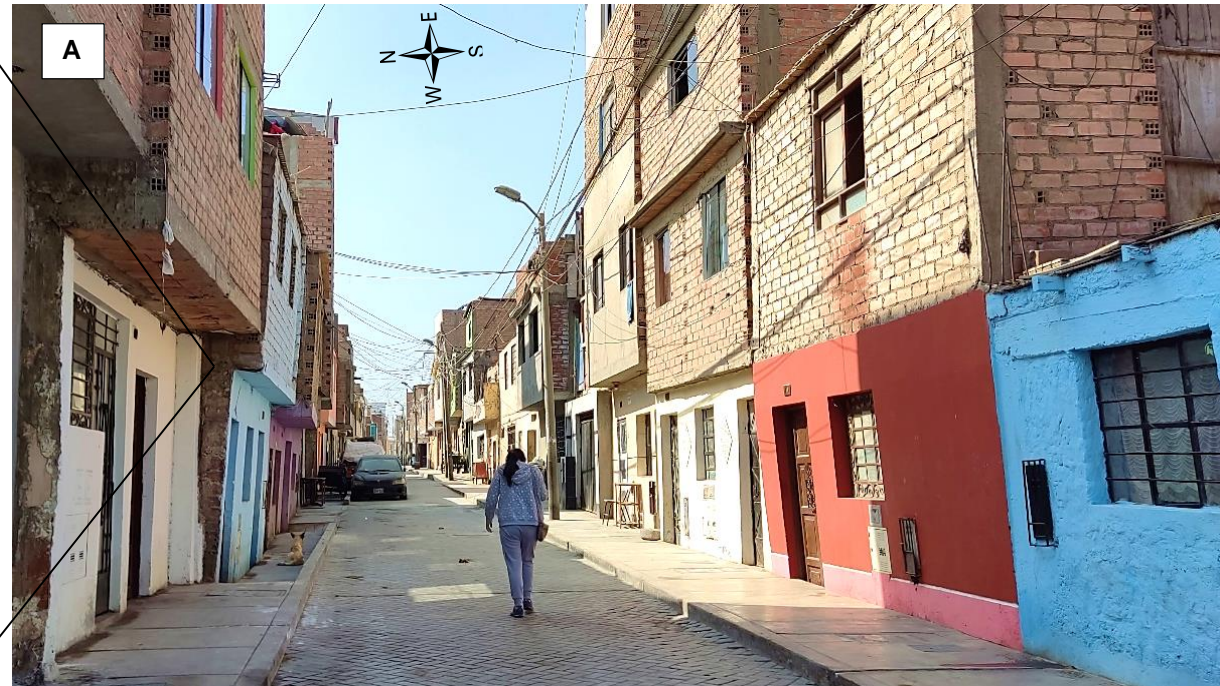
- Figura A: Asentamiento diferencial en suelo compuesto por material de relleno antrópico. Viviendas hundidas e inclinadas.
- Figura B: Vivienda (de la derecha, color celeste), que ha sufrido desplazamiento de 15 cm respecto de la vivienda contigua (derecha, color crema).

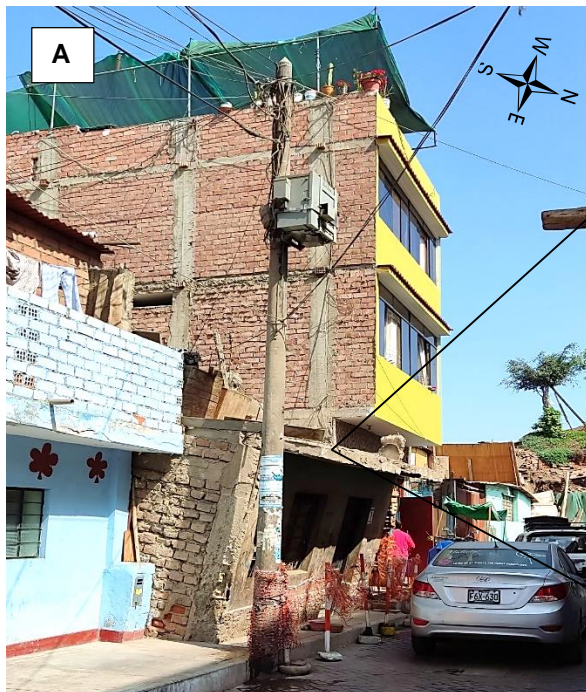
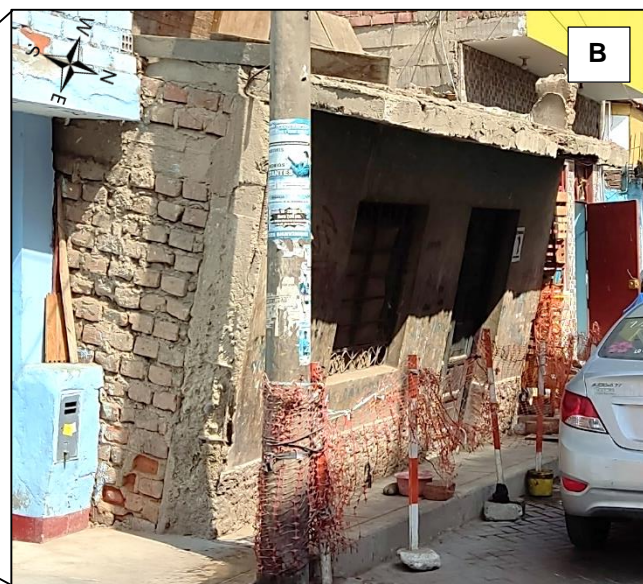
Pto. 31		Ubicación: jr. Olmos 1013					
Región	Lima	Provincia	Lima	Distrito	Lima Cercado		
Coordenadas UTM							
Zona	18 S WGS-84	Norte (m)	8668372	Este (m)	275946	Elevación (m s. n. m.)	132

- Figura A: Asentamiento diferencial en suelo compuesto por material de relleno antrópico. Vivienda hundida e inclinada.
- Figura B: Vivienda (de la derecha, sin pintar), que ha sufrido desplazamiento de 80 cm respecto de la vivienda contigua (derecha, color verde). Se encuentra hundida e inclinada (ángulo de 15°, aproximadamente).

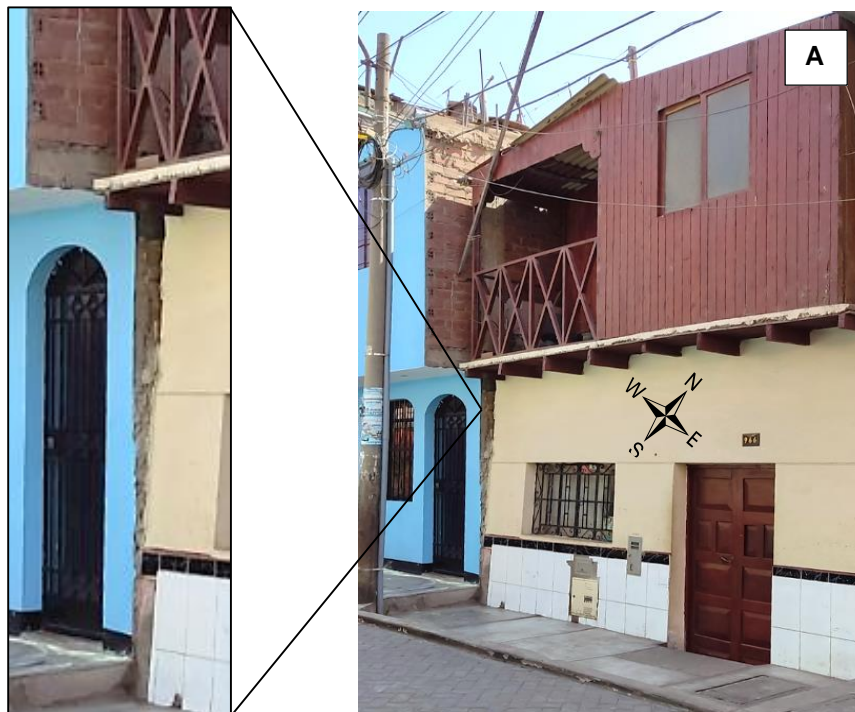
Pto. 32		Ubicación: jr. Olmos 966					
Región	Lima	Provincia	Lima	Distrito	Lima Cercado		
Coordenadas UTM							
Zona	18 S WGS-84	Norte (m)	8668371	Este (m)	275999	Elevación (m s. n. m.)	131

- Figura A: Asentamiento diferencial en suelo compuesto por material de relleno antrópico. Vivienda hundida e inclinada. Desplazamiento de 6 cm de la vivienda (de la derecha, color amarillo claro) respecto de la vivienda contigua (izquierda, color celeste).

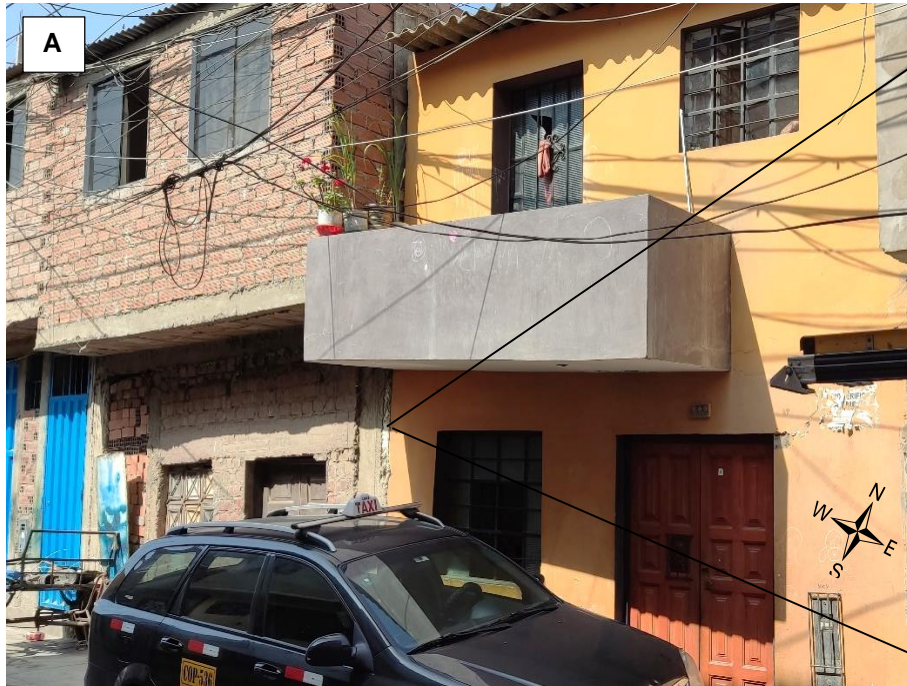
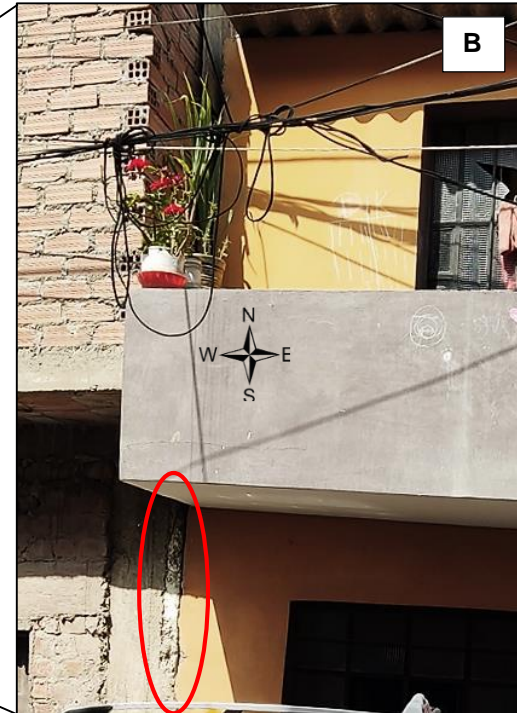
Pto. 33		Ubicación: jr. Olmos 942					
Región	Lima	Provincia	Lima	Distrito	Lima Cercado		
Coordenadas UTM							
Zona	18 S WGS-84	Norte (m)	8668368	Este (m)	276026	Elevación (m s. n. m.)	131

- Figura A: Asentamiento diferencial en suelo compuesto por material de relleno antrópico. Vivienda hundida e inclinada, lateral.
- Figura B: Abertura de 9 cm de la vivienda (de la derecha, color amarillo) respecto de la vivienda contigua izquierda. La abertura ha sido rellena.

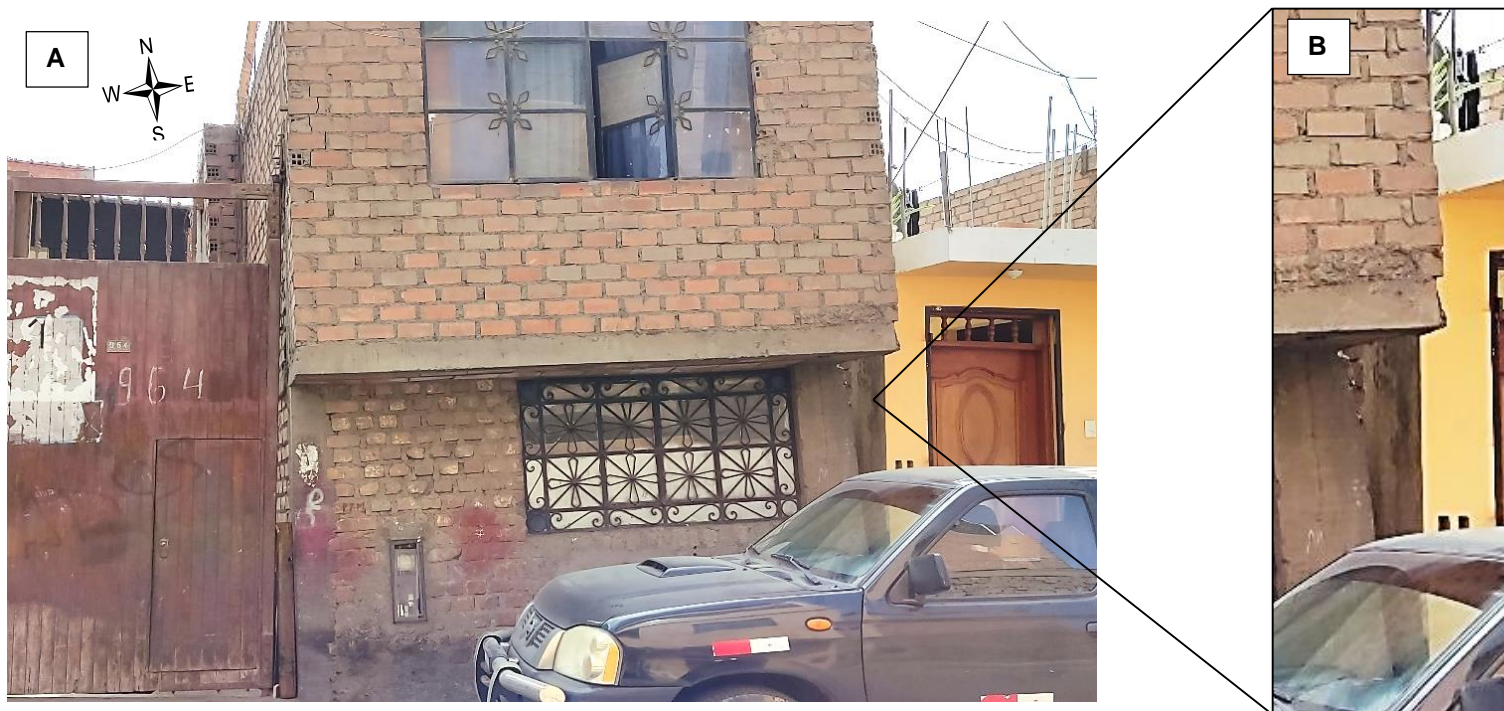
Pto. 35		Ubicación: jr. Huancarqui 964					
Región	Lima	Provincia	Lima	Distrito	Lima Cercado		
Coordenadas UTM							
Zona	18 S WGS-84	Norte (m)	8668325	Este (m)	276022	Elevación (m s. n. m.)	133

- Figura A: Asentamiento diferencial en suelo compuesto por material de relleno antrópico. Vivienda hundida e inclinada, de forma lateral.
- Figura B: Abertura de 25 cm de la vivienda (de la izquierda, sin pintar) respecto de la vivienda contigua derecha (color amarillo).

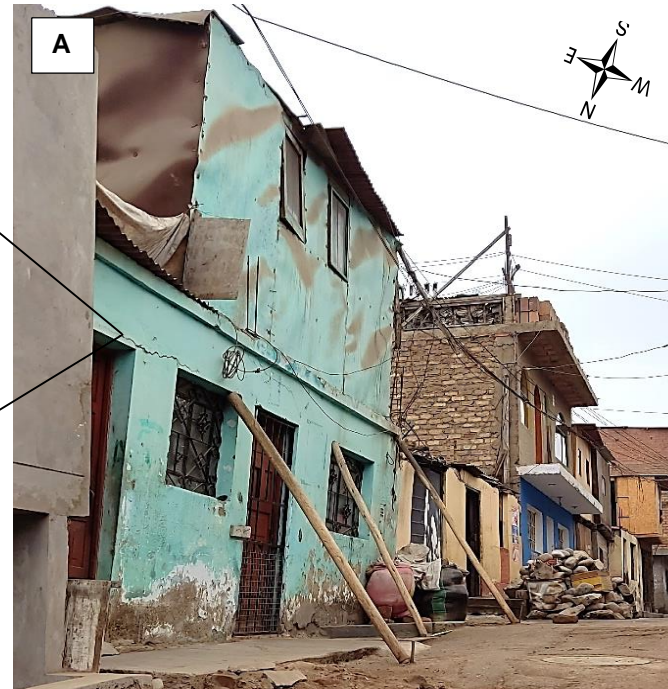
- Figura A: Asentamiento diferencial en suelo compuesto por material de relleno antrópico. Vivienda hundida e inclinada. Se observa el uso de puntales de madera para su sostenimiento.
- Figura B: Fisura de 1 m de longitud.
