**Evaluación del riesgo de desastres por peligros naturales
y antrópicos del área urbana del distrito de Punta
Hermosa**

TESIS

Para optar el título profesional de Ingeniero Geógrafo

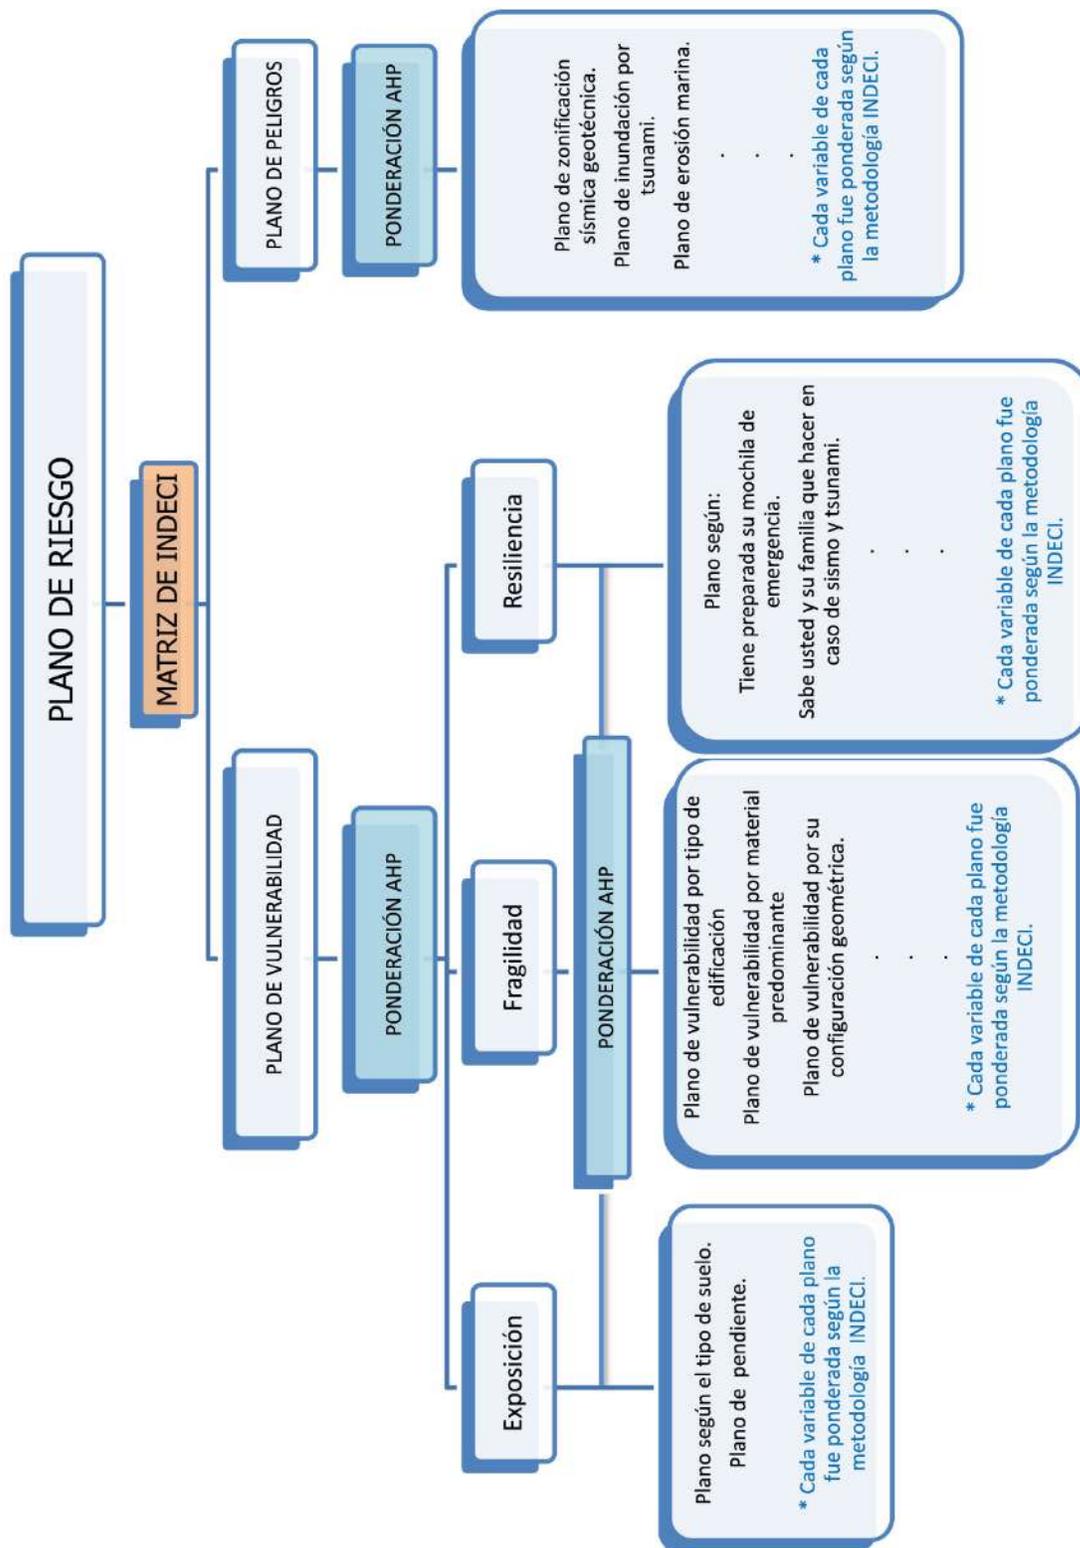
Figura 1.1 Diagrama de elaboración del plano de vulnerabilidad, peligros y el plano de riesgo del área urbana del distrito de Punta Hermosa.

Los planos de vulnerabilidad y de riesgo son elaborados obteniendo como mapa base el plano catastral del área urbana del distrito de Punta Hermosa y la elaboración de cada plano según la ponderación de variables por la metodología AHP o la metodología de INDECI (Figura 1.1).

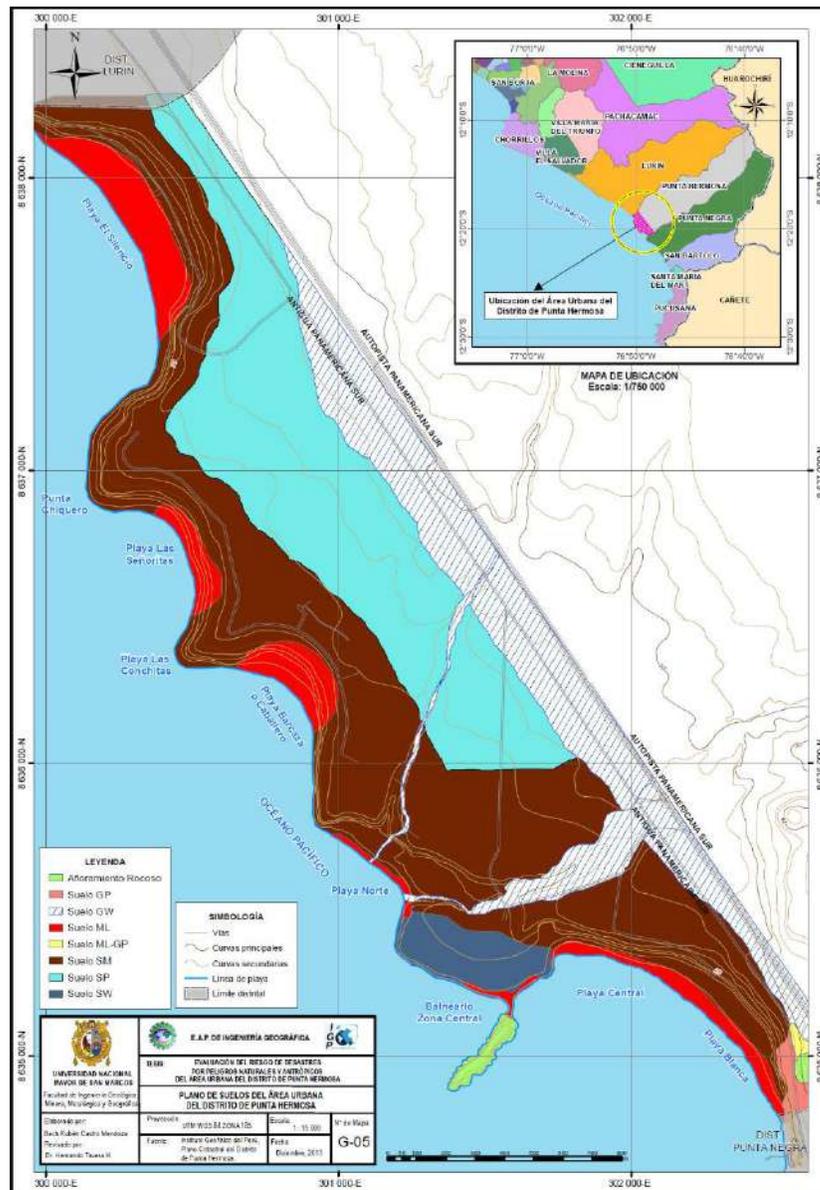
Figura 4.3 Plano de suelos del distrito de Punta Hermosa (Tavera 2010).

Presenta suelos arenosos de textura gruesa cerca de la carretera Panamericana Sur en la Urb. Miramar. En la parte central al margen este de la Urb. La Planicie, hay una predominancia de arenas finas y en el Balneario Central, en la línea de playa, se observa la presencia de suelos conglomerados de origen aluvial con clastos redondeados.

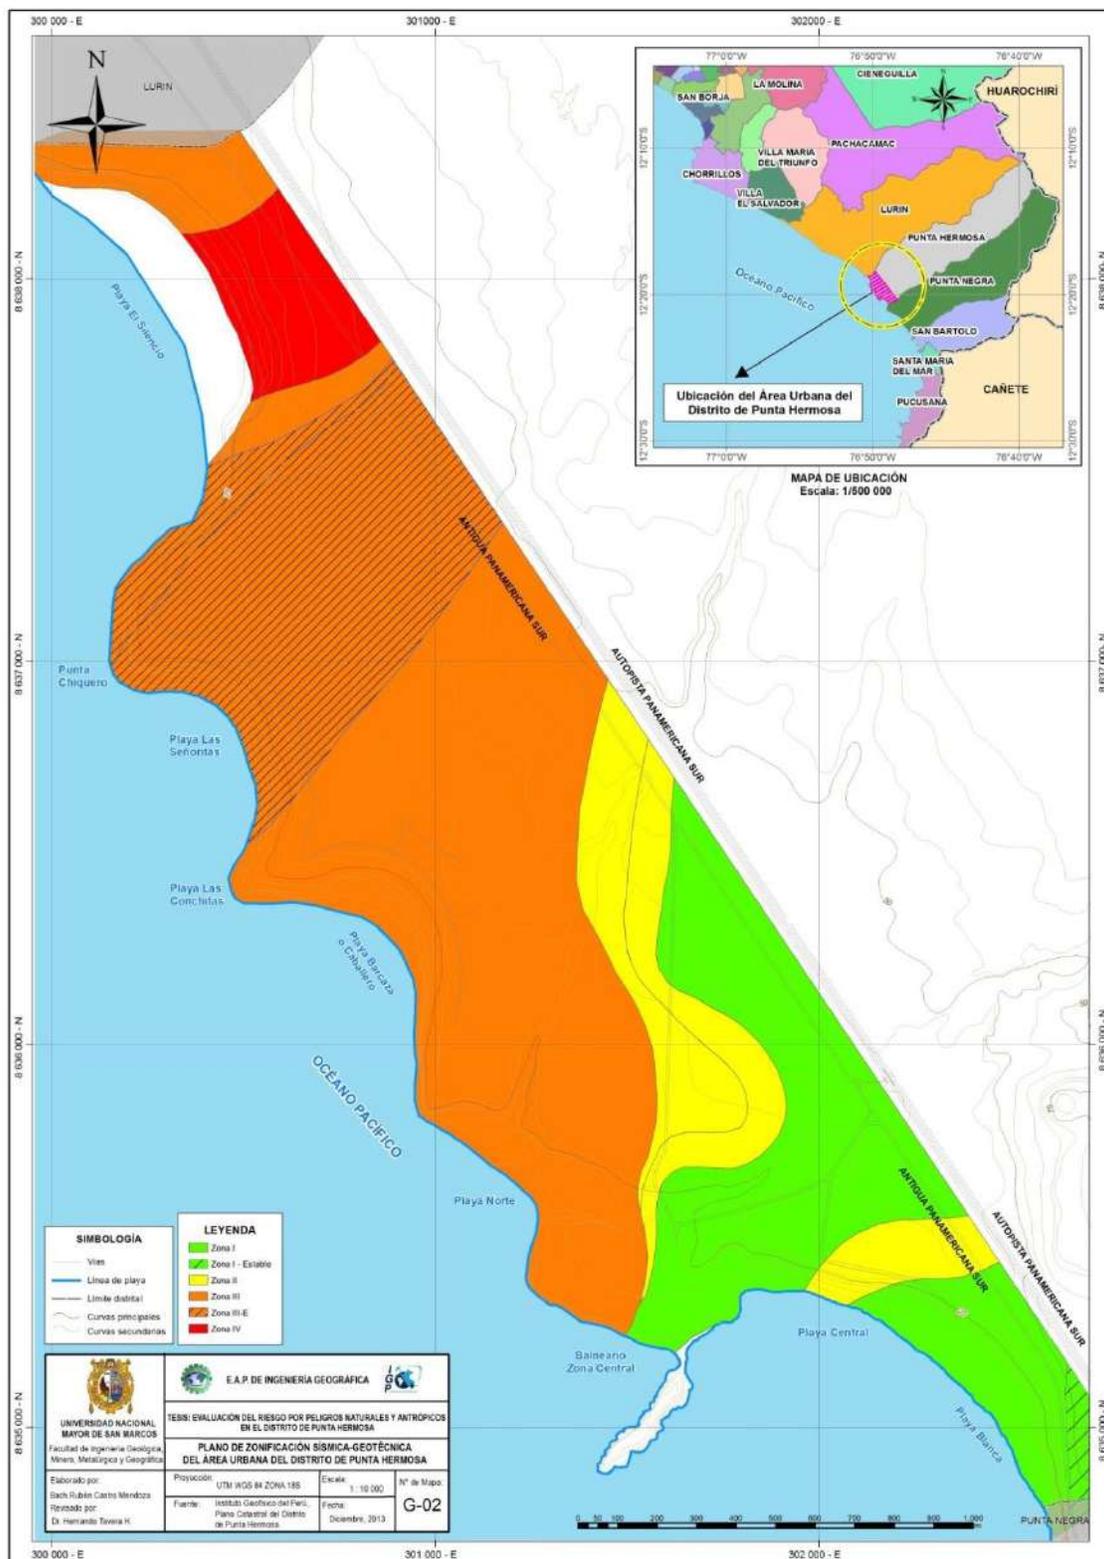
Figura 5.2 Plano de Zonificación Sísmico-Geotécnica (comportamiento dinámico del suelo) del Distrito de Punta Hermosa (Tavera 2010).

ZONA IV: Esta zona abarca un área pequeña ubicada en el extremo norte del Distrito concentrando periodos de 0.7s con amplificaciones máximas relativas de hasta 8 veces. Los valores altos para los periodos dominantes que caracterizan a esta zona pueden deberse a la potencia de este estrato o a efectos especiales asociados a la dinámica local del suelo. Para ser comprendido se requiere realizar estudios más detallados haciendo uso de otras técnicas que escapan a los objetivos de este estudio.

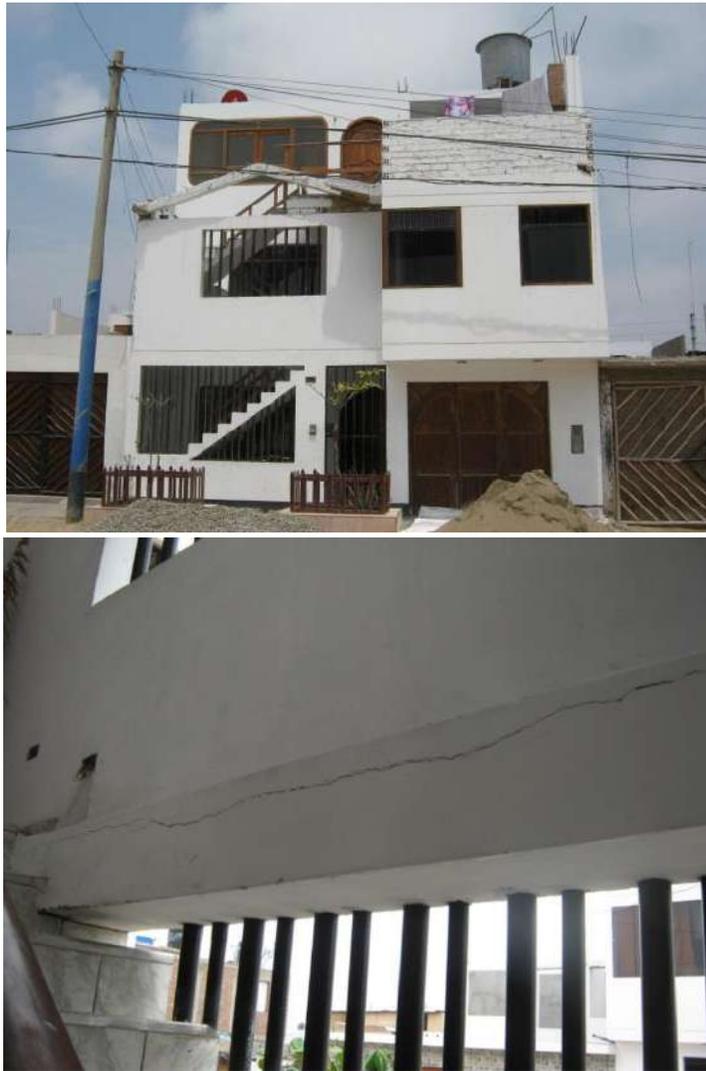
Fotografías 5.6 La imagen superior muestra una vivienda en la Urb. Santa Cruz sin mayor daño aparente, pero al ingresar se observa daño estructural en vigas (imagen inferior) (registro propio, noviembre -2012).

Se identificó 127 viviendas afectadas por el sismo de Pisco del año 2007, y aunque muchas de ellas fueron resanadas en la parte exterior, queda aún el daño en la estructura. Esto fue observado al ingresar a algunas construcciones y ver desde su interior el daño en vigas y columnas (Fotografías 5.6).

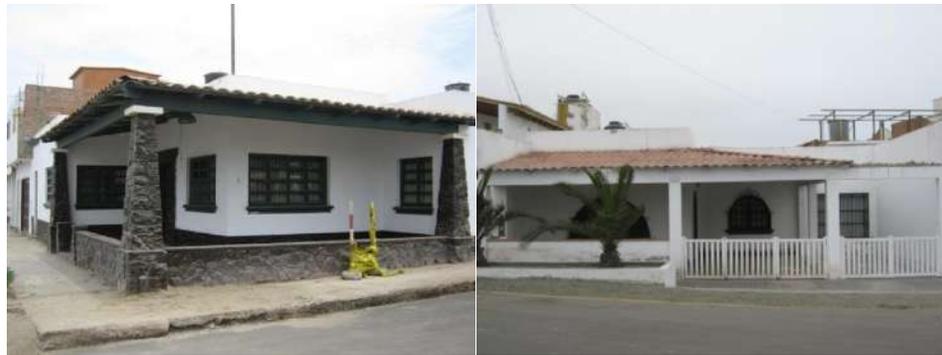
Fotografías 5.7 Viviendas con techos exteriores de madera y teja parte del diseño arquitectónico no estructural (registro propio, noviembre - 2012).

Los techos exteriores podrían colapsar o deteriorarse mucho antes que la estructura de la vivienda en sí, por esta razón, es considerado un peligro al momento que sus habitantes abandonen la vivienda ante la ocurrencia de un sismo de gran magnitud.

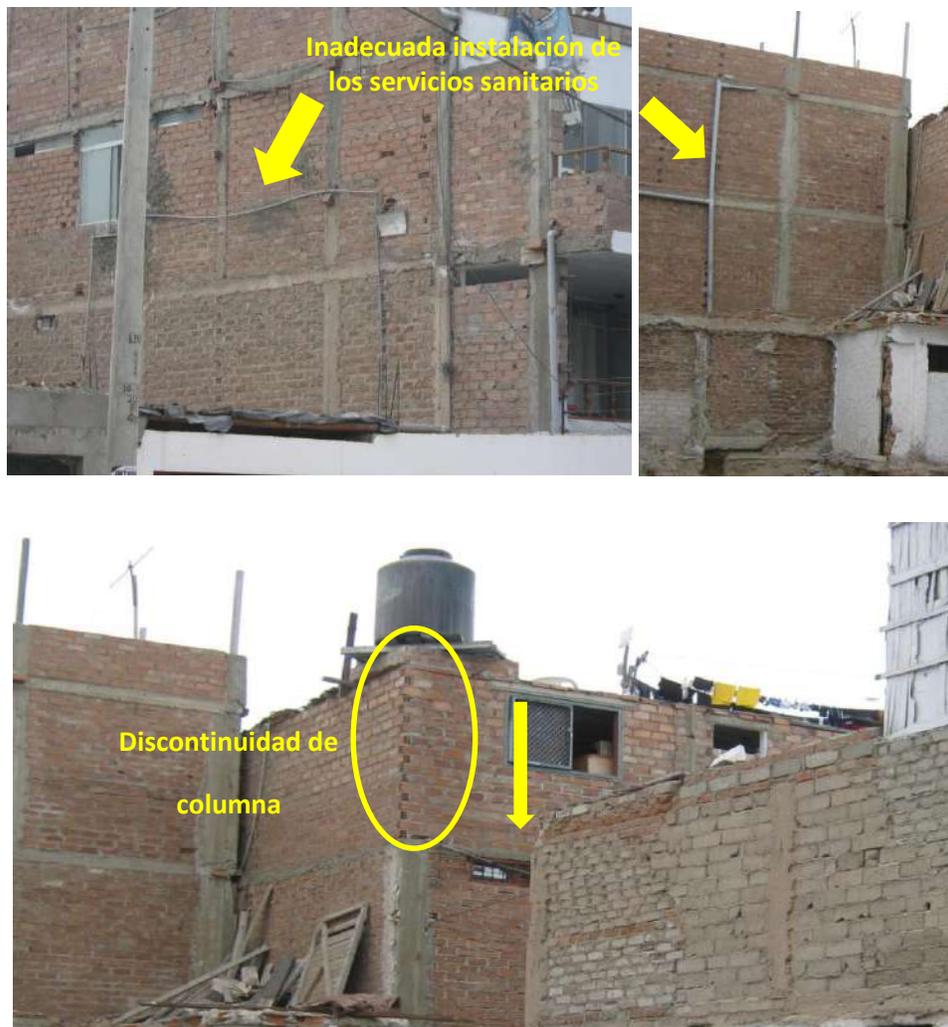
Fotografía 5.10 Viviendas mal diseñadas y construidas por Maestros constructores empíricos.

Las edificaciones realizadas por maestros constructores empíricos son 2115 y representan el 80% de viviendas, ubicadas en mayor porcentaje en la Urb. El Carmen, A.F. Nueva Generación, Urb. Santa Cruz y Mártir Olaya. Las siguientes imágenes muestran las malas prácticas constructivas (fotografía 5.10).

Las viviendas construidas por personas empíricas no consideran la norma de sismorresistente E-030 y por lo general, no utilizan planos de distribuciones, elemento básico para la correcta distribución de ambientes.

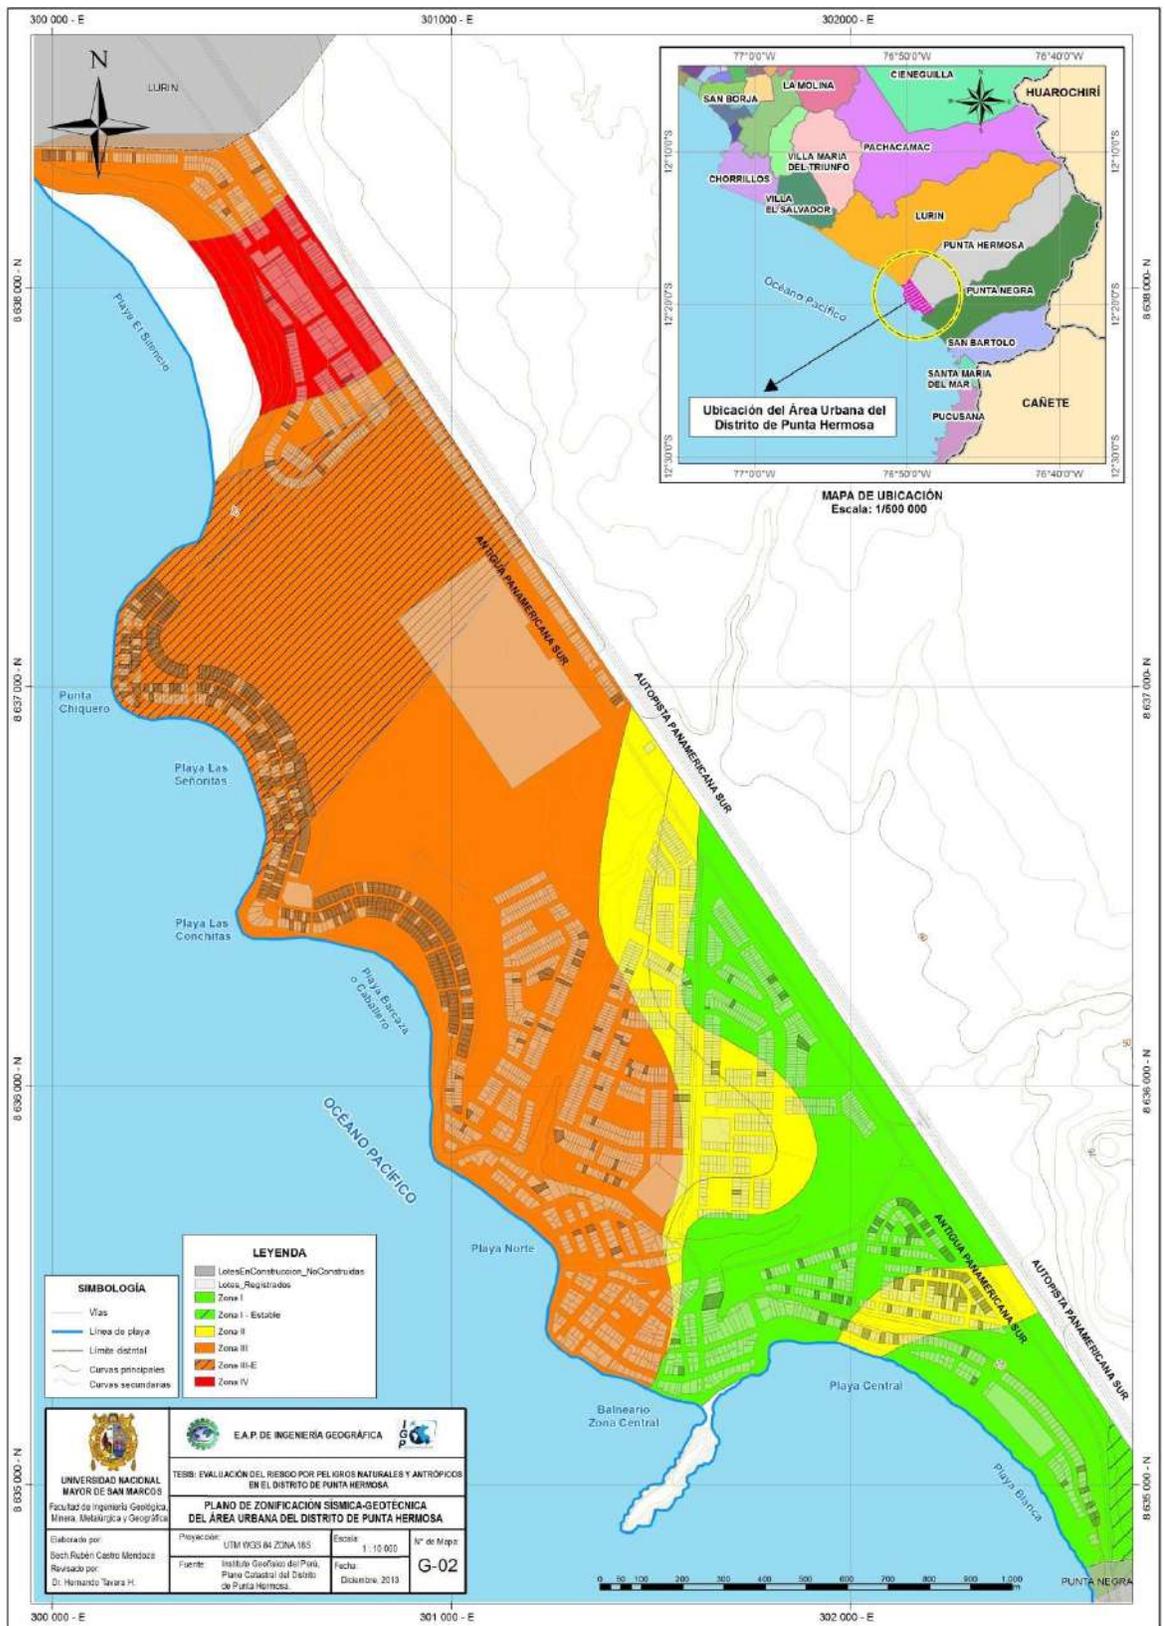
Figura 7.1 Zonas de peligro sísmico del distrito de Punta Hermosa.

Para el distrito de Punta Hermosa, el IGP identifica la presencia de cuatro tipos de suelos, siendo estos los correspondientes a S1 (Zona I), S2 (Zona II), S3 (Zona III) y S4 (Zona IV) (Figura 7.1).

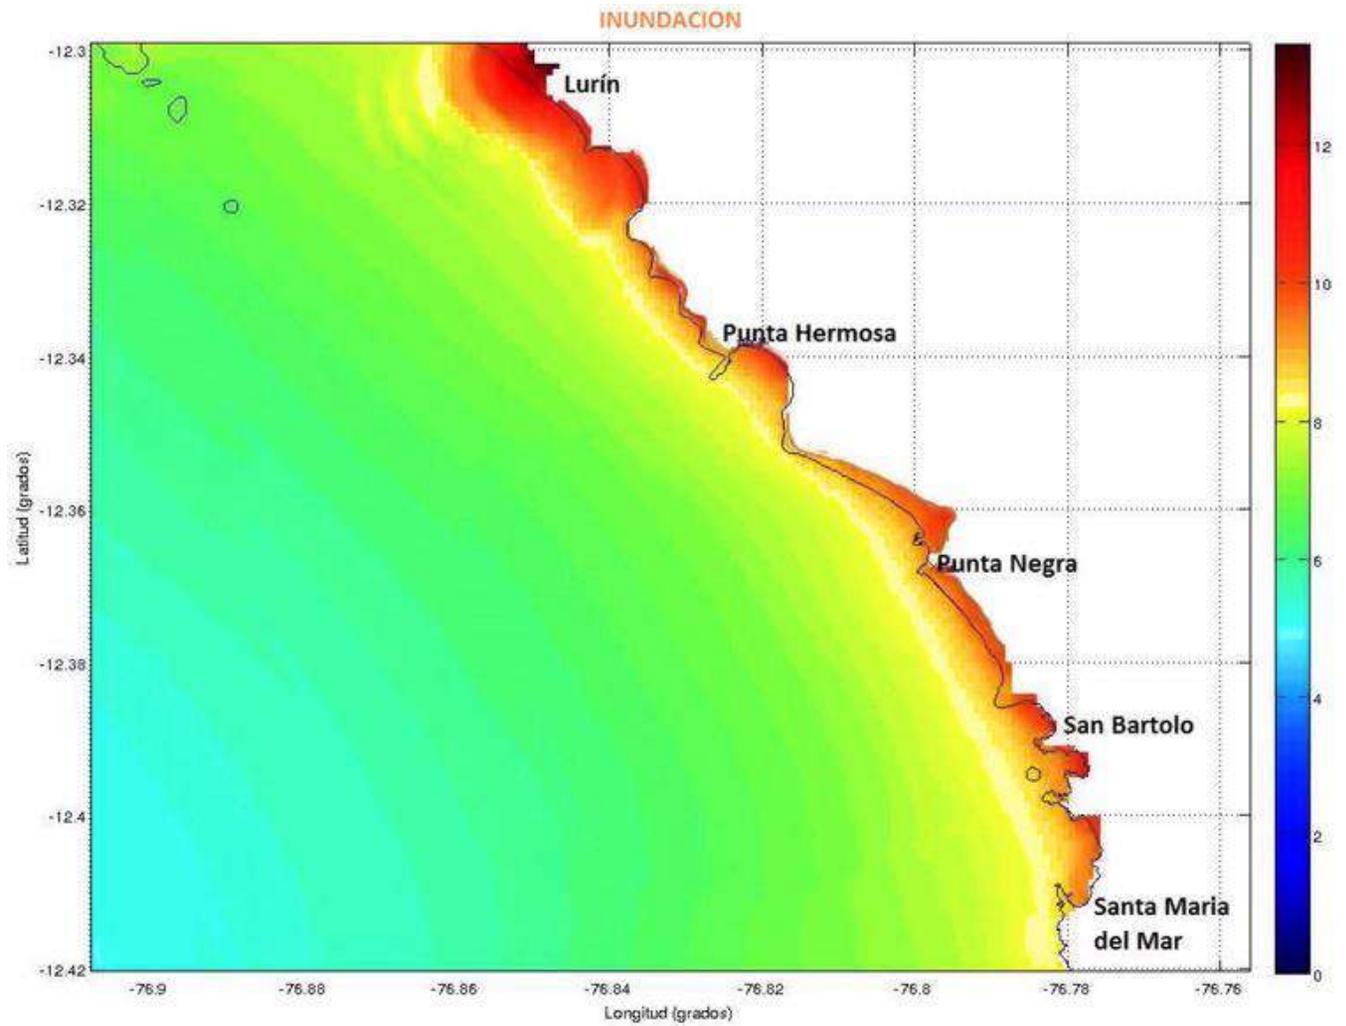
Figura 7.3 Simulación del escenario de tsunami usando el modelo TUNAMI-N2

La figura 7.3 muestra el resultado del modelamiento con una altura de inundación de 10 m, siendo la más afectada la zona sur, central y norte del distrito de Punta Hermosa donde se asienta el Club Kontiki, Club Náutico. Las playas Caballeros y Señoritas serán inundadas solo el primer nivel (Fotografías 7.1, 7.2 y 7.3)

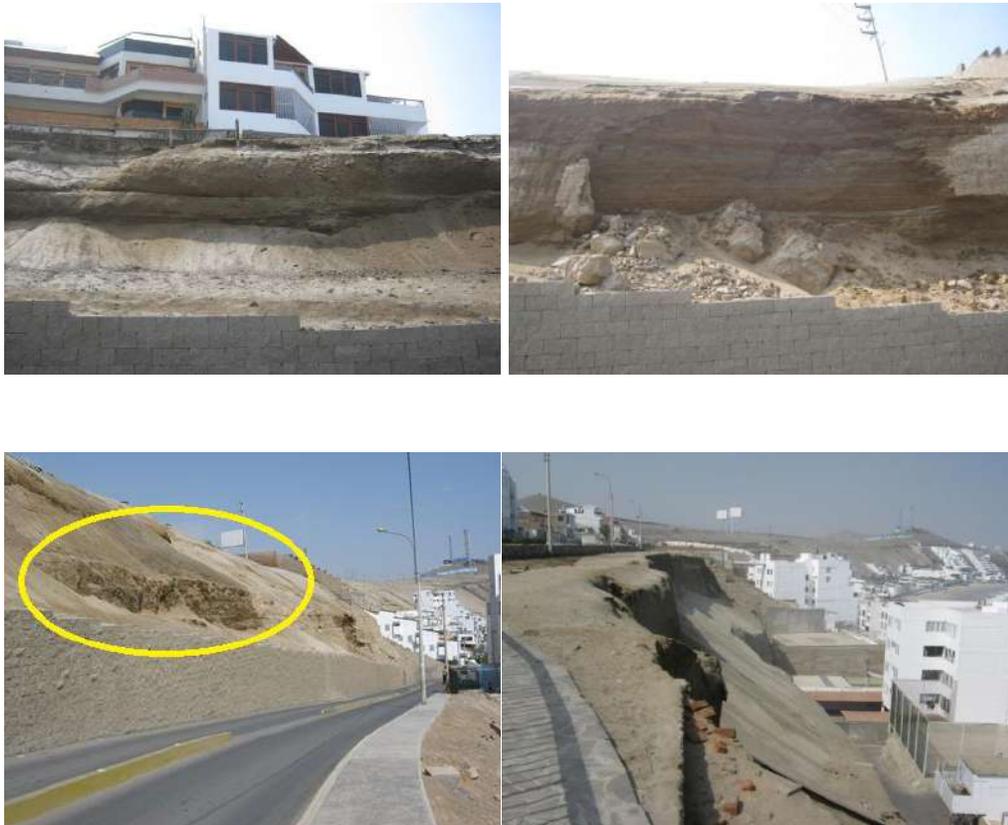
Fotografías 7.7 Erosión de laderas, percolación de aguas subterráneas y desprendimiento de bloques de suelo (registro propio, febrero -2013).

En las fotografías 7.7 se observa el desprendimiento de bloques de suelo y el círculo amarillo indica la percolación de aguas subterráneas; así mismo, viviendas asentadas sobre la plataforma superior del talud y en el pie del talud que están en peligro por el desplazamiento o desprendimiento de bloques de suelo.

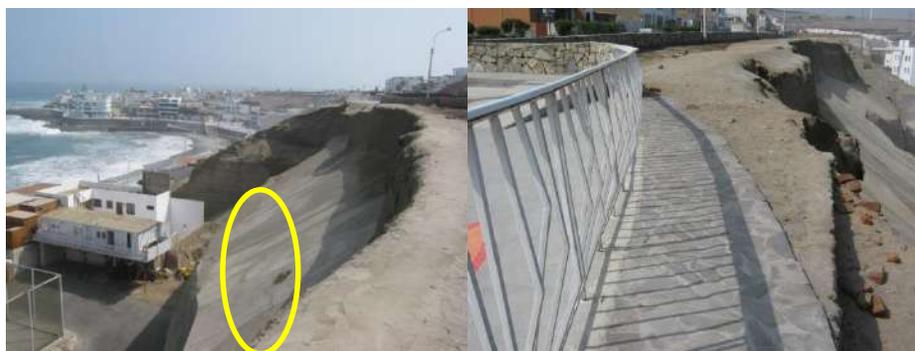
Fotografías 7.8 Fractura de obras realizadas para estabilizar el talud. Imagen derecha fractura en la base del mirador (registro propio, febrero -2013).

Considerando a esta zona como un área muy inestable frente a un sismo de alta magnitud, por las observaciones de campo como: pendiente vertical o muy pronunciada, percolación de aguas subterráneas, erosión eólica, fracturas en el suelo (Fotografías 7.8), muros perimétricos cuyas bases están en mal estado y ubicados en fuertes pendientes; se considera, como un nivel de peligro muy alto. En las fotografías 7.9, el círculo amarillo indica la percolación de aguas subterráneas y la flecha, el mal estado de las bases de cercos perimétricos que al colapsar afectaría las viviendas en el pie del talud.

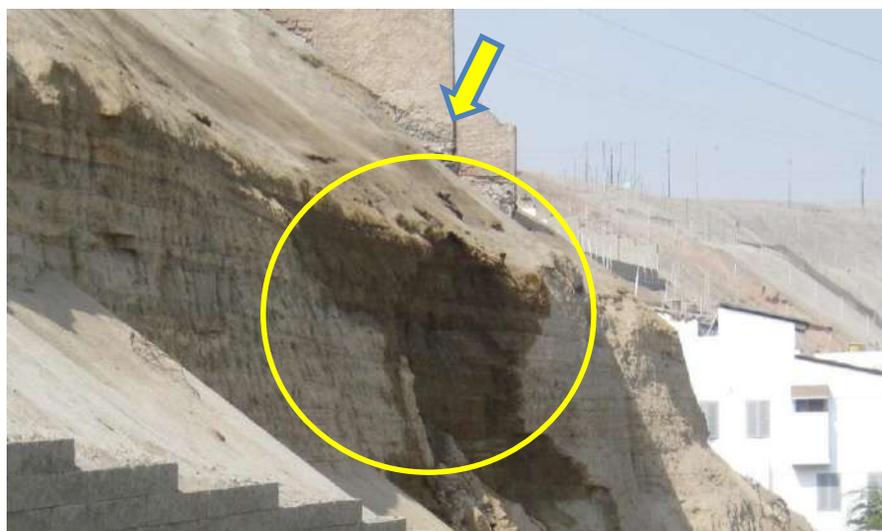
Fotografía 7.9 Humedad del suelo y muros perimétricos en mal estado en la Urb. Miramar (registro propio, febrero -2013).

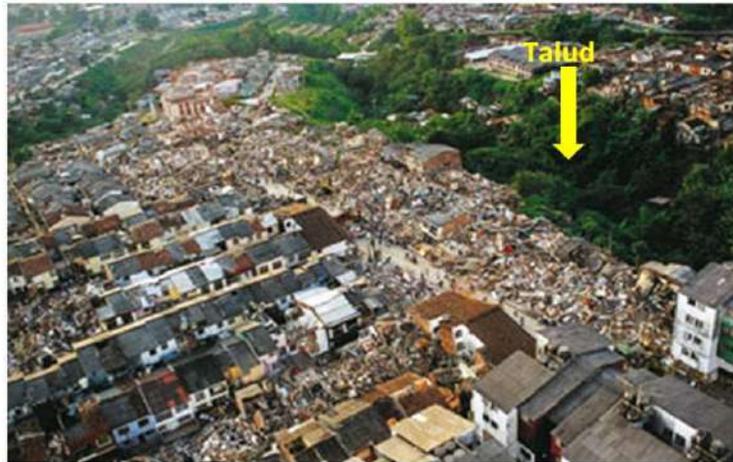
Fotografía 7.10 Efectos de la amplificación del sismo de Armenia en la cresta de taludes (caso Barrio Brasilia). Ingeominas, (1999)¹².

La Fotografía 7.10, muestra a la ciudad de Armenia, Colombia, en el año de 1999 que fue devastada por un de un sismo de magnitud 6.1 Mw a una profundidad de 17 km. Observase una mayor destrucción de viviendas ubicadas en el borde del talud debido a una mayor amplificación de las ondas sísmicas; así mismo, se observa que las viviendas que no están cercanas al borde del talud, sufrieron menor daño. El contraste se marca por las viviendas que quedaron en pie a una distancia de 80 m aproximadamente, medido desde la cresta del talud.

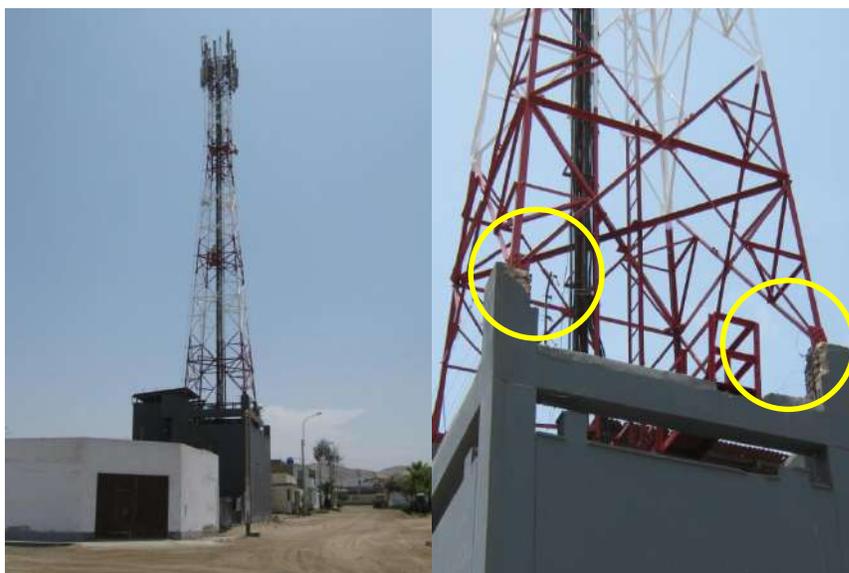
Fotografías 7.16 Antena de telefonía en la Urb. Miramar. Los círculos amarillos resaltan las bases deterioradas de la antena (registro propio, octubre -2012).

Se registró seis antenas de telefonía en el distrito de Punta Hermosa y de los cuales, dos son en forma de torre con una altura aproximada de 40 m, y 3 se encuentran ubicadas en techos de viviendas con una altura de 15 metros aproximadamente. Una de las antenas de 40 m se encuentra en la Urb. Miramar (Fotografías 7.16), estando sus bases deterioradas y sostenidas por columnas de concreto de una construcción de dos niveles, siendo inestable el sostenimiento por la envergadura de esta antena. El colapso de antenas frente a un sismo de gran magnitud e intensidad, tendría dos impactos, uno la afectación de viviendas donde impacte, y el segundo el corte de la señal telefónica en un radio de acción según el tipo de tecnología de la antena. Las personas, que necesitan inmediatamente después de un sismo es comunicarse con sus familiares y saber su situación.

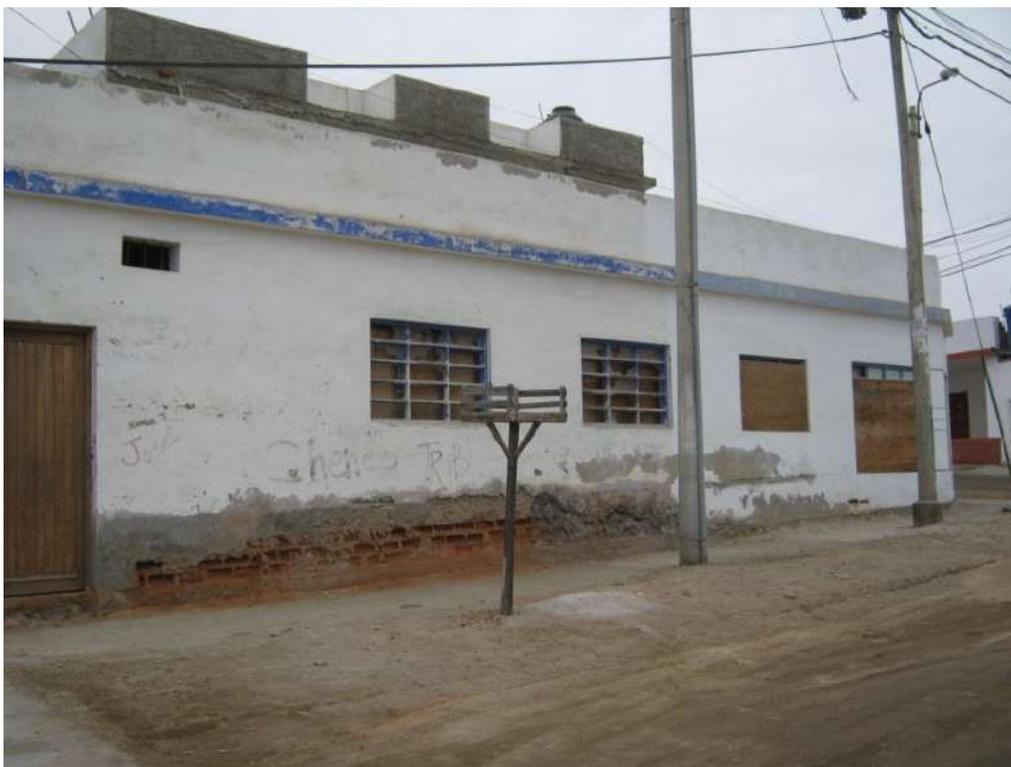
Viviendas afectadas por la humedad y el salitre.

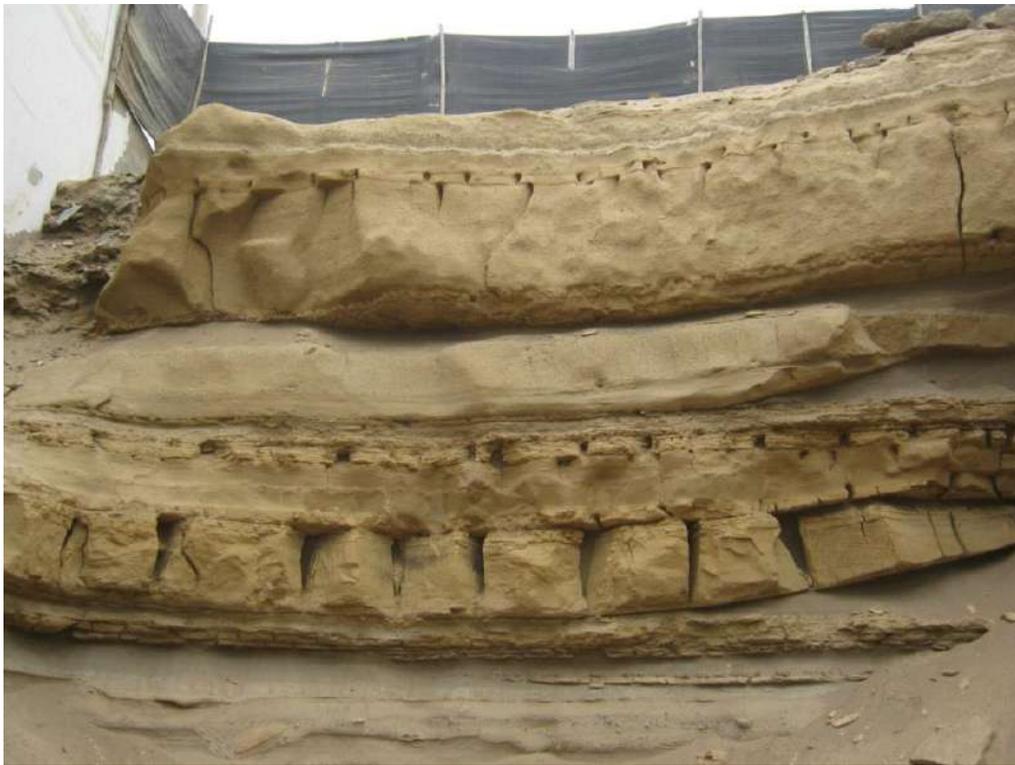
Corte del talud natural en las playas Caballero y Señoritas con fines constructivos.
